Rapport de Repérage Amiante avant réalisation de travaux dans un immeuble bâti

Numéro de dossier : MA2112047630
Date d'intervention : 12/01/2022

25LAH0302
190 RUE DU MOULIN (BAT H)
Etage 3; Porte 2
777190 DAMMARIE LES LYS

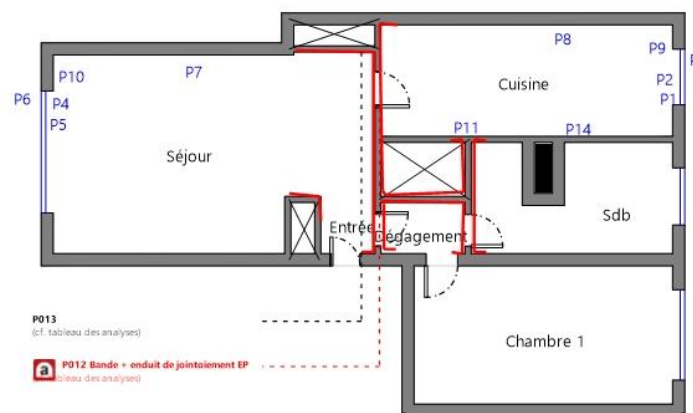
Murs et éléments

ZPSO	Niveau	Localisation	Zone	Description du prélèvement réalisé	Surface indicative
ZPSO007	3ème étage Porte 302	Entrée; Séjour; Cuisine; Dégagement; Sdb; Chambre 1	Cloisons avec liaisons sur murs et plafonds	<p>Analyse : P012</p> <p>- Phase 2 Matériau semi-dur (fibreuse) (blanc) ; matériau de type système d'enduit peinture (violet) ; matériau souple fibreux de type papier, carton (marron) ; matériau semi-dur (blanc) en traces (Présence d'amiante)</p> <p>- Phase 3 Matériau souple fibreux de type papier, carton (marron) (Absence d'amiante)</p> <p>Analyse : P013</p> <p>- Phase 2 Matériau de type maillage de fibres et liant (blanc) ; matériau semi-dur (blanc) ; matériau semi-dur (fibreuse) (beige) (Absence d'amiante)</p>	42m ²
