Rapport de mission de repérage des matériaux et produits contenant de l'amiante avant réalisation de travaux

Norme NF X 46-020 V .2017

210 RUE DU MOULIN

77190 DAMMARIE LES LYS

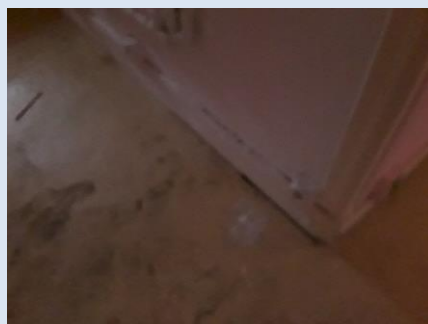
PRELEVEMENT : 25LAI0002P001			
NOM DU CLIENT	NUMERO DU DOSSIER		PIECE OU LOCAL
OPH77	25LAI0002 11/07/2019		Cuisine (Rez de chaussée)
ELEMENT	DESCRIPTIF DU LABORATOIRE	DATE DE PRELEVEMENT	NOM DE L'OPERATEUR
Colle	Matériau souple de type revêtement de sol (beige)	11/07/2019	AINA Rachid
LOCALISATION		RESULTAT	
Sol		AmianteNonDetecte

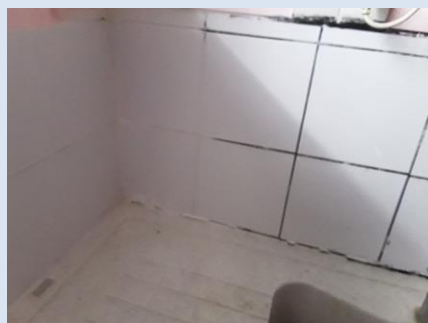
PRELEVEMENT : 25LAI0002P002			
NOM DU CLIENT	NUMERO DU DOSSIER		PIECE OU LOCAL
OPH77	25LAI0002 11/07/2019		Cuisine (Rez de chaussée)
ELEMENT	DESCRIPTIF DU LABORATOIRE	DATE DE PRELEVEMENT	NOM DE L'OPERATEUR
Colle faïence	Matériau dur de type carrelage, faïence (blanc) ; matériau dur de type ciment-colle (blanc)	11/07/2019	AINA Rachid
LOCALISATION		RESULTAT	
Mur D		AmianteNonDetecte

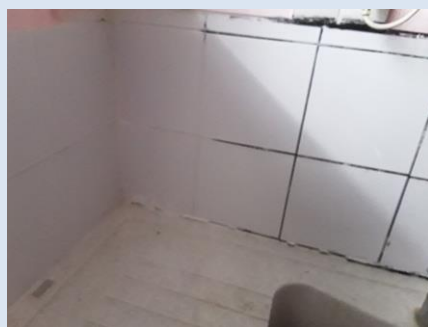
PRELEVEMENT : 25LAI0002P002			
NOM DU CLIENT	NUMERO DU DOSSIER		PIECE OU LOCAL
OPH77	25LAI0002 11/07/2019		Cuisine (Rez de chaussée)
ELEMENT	DESCRIPTIF DU LABORATOIRE	DATE DE PRELEVEMENT	NOM DE L'OPERATEUR
Colle faïence	Matériau souple (blanc) ; matériau dur de type joint ciment (beige)	11/07/2019	AINA Rachid
LOCALISATION		RESULTAT	
Mur D		AmianteNonDetecte

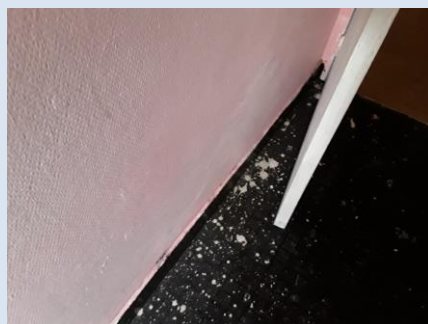
PRELEVEMENT : 25LAI0002P003			
NOM DU CLIENT	NUMERO DU DOSSIER		PIECE OU LOCAL
OPH77	25LAI0002 11/07/2019		Salle d'eau (Rez de chaussée)
ELEMENT	DESCRIPTIF DU LABORATOIRE	DATE DE PRELEVEMENT	NOM DE L'OPERATEUR
Colle	Matériau souple de type dalle de sol (fibreuse) (bleu)	11/07/2019	AINA Rachid
LOCALISATION		RESULTAT	
Sol		AmianteNonDetecte

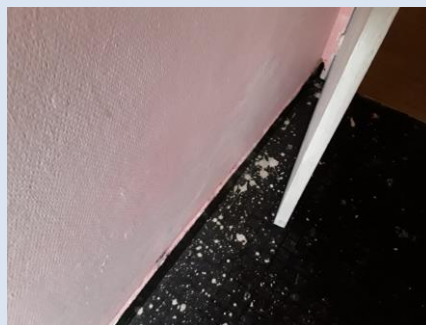
PRELEVEMENT : 25LAI0002P003			
NOM DU CLIENT	NUMERO DU DOSSIER	PIECE OU LOCAL	
OPH77	25LAI0002 11/07/2019	Salle d'eau (Rez de chaussée)	
ELEMENT	DESCRIPTIF DU LABORATOIRE	DATE DE PRELEVEMENT	NOM DE L'OPERATEUR
Colle	Matériau de type peinture (blanc) en traces ; matériau de type peinture (noir) ; matériau souple de type dalle de sol (fibreuse) (bleu) ; matériau de type colle (jaune)	11/07/2019	AINA Rachid
LOCALISATION		RESULTAT	
Sol		AmianteNonDetecte

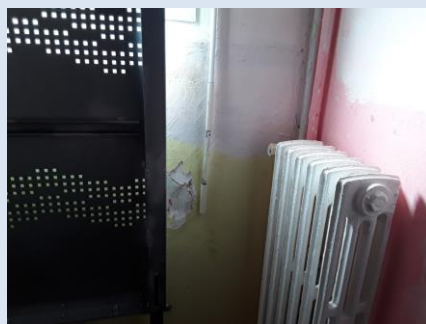
PRELEVEMENT : 25LAI0002P004			
NOM DU CLIENT	NUMERO DU DOSSIER	PIECE OU LOCAL	
OPH77	25LAI0002 11/07/2019	Salle d'eau (Rez de chaussée)	
ELEMENT	DESCRIPTIF DU LABORATOIRE	DATE DE PRELEVEMENT	NOM DE L'OPERATEUR
Enduit / Peinture	Matériau semi-dur de type plâtre (blanc)	11/07/2019	AINA Rachid
LOCALISATION		RESULTAT	
Mur D		AmianteNonDetecte

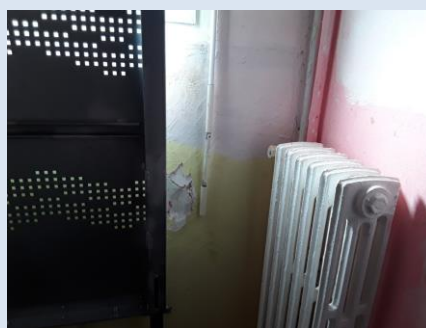
PRELEVEMENT : 25LAI0002P004			
NOM DU CLIENT	NUMERO DU DOSSIER	PIECE OU LOCAL	
OPH77	25LAI0002 11/07/2019	Salle d'eau (Rez de chaussée)	
ELEMENT	DESCRIPTIF DU LABORATOIRE	DATE DE PRELEVEMENT	NOM DE L'OPERATEUR
Enduit / Peinture	Matériau semi-dur (blanc) ; matériau de type peinture (rose) ; matériau semi-dur de type enduit (blanc) ; matériau souple fibreux de type papier, carton (marron) ; matériau semi-dur de type plâtre (blanc)	11/07/2019	AINA Rachid
LOCALISATION		RESULTAT	
Mur D		AmianteNonDetecte

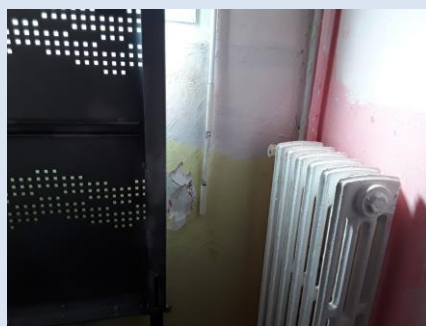
PRELEVEMENT : 25LAI0002P004			
NOM DU CLIENT	NUMERO DU DOSSIER	PIECE OU LOCAL	
OPH77	25LAI0002 11/07/2019	Salle d'eau (Rez de chaussée)	
ELEMENT	DESCRIPTIF DU LABORATOIRE	DATE DE PRELEVEMENT	NOM DE L'OPERATEUR
Enduit / Peinture	Matériau souple fibreux de type papier, carton (marron)	11/07/2019	AINA Rachid
LOCALISATION		RESULTAT	
Mur D		AmianteNonDetecte

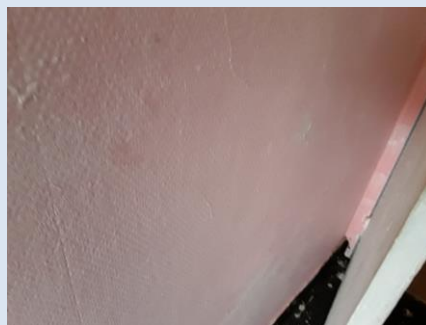
PRELEVEMENT : 25LAI0002P005			
NOM DU CLIENT	NUMERO DU DOSSIER		PIECE OU LOCAL
OPH77	25LAI0002 11/07/2019		Salle d'eau (Rez de chaussée)
ELEMENT	DESCRIPTIF DU LABORATOIRE	DATE DE PRELEVEMENT	NOM DE L'OPERATEUR
Enduit / Peinture béton	Matériau de type maillage de fibres et liant (rose)	11/07/2019	AINA Rachid
LOCALISATION		RESULTAT	
Mur E		AmianteNonDetecte

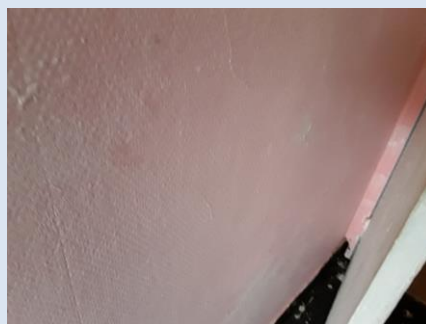
PRELEVEMENT : 25LAI0002P005			
NOM DU CLIENT	NUMERO DU DOSSIER		PIECE OU LOCAL
OPH77	25LAI0002 11/07/2019		Salle d'eau (Rez de chaussée)
ELEMENT	DESCRIPTIF DU LABORATOIRE	DATE DE PRELEVEMENT	NOM DE L'OPERATEUR
Enduit / Peinture béton	Matériau de type système d'enduit peinture (rose) ; matériau semi-dur (gris)	11/07/2019	AINA Rachid
LOCALISATION		RESULTAT	
Mur E		AmianteNonDetecte

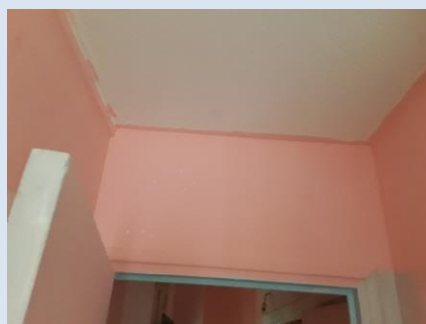
PRELEVEMENT : 25LAI0002P006			
NOM DU CLIENT	NUMERO DU DOSSIER	PIECE OU LOCAL	
OPH77	25LAI0002 11/07/2019	Salle d'eau (Rez de chaussée)	
ELEMENT	DESCRIPTIF DU LABORATOIRE	DATE DE PRELEVEMENT	NOM DE L'OPERATEUR
Enduit / Peinture béton	Matériau de type système d'enduit peinture (blanc) ; matériau semi-dur (gris) en traces	11/07/2019	AINA Rachid
LOCALISATION		RESULTAT	
Plafond		AmianteNonDetecte

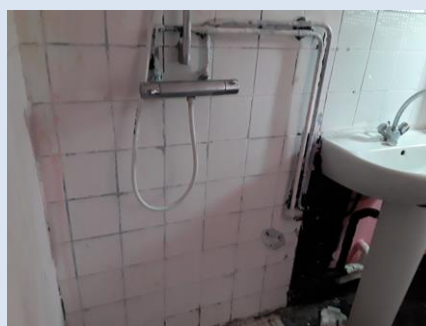
PRELEVEMENT : 25LAI0002P007			
NOM DU CLIENT	NUMERO DU DOSSIER	PIECE OU LOCAL	
OPH77	25LAI0002 11/07/2019	Salle d'eau (Rez de chaussée)	
ELEMENT	DESCRIPTIF DU LABORATOIRE	DATE DE PRELEVEMENT	NOM DE L'OPERATEUR
Colle faïence	Matériau dur de type carrelage, faïence (blanc) ; matériau dur de type ciment-colle (beige)	11/07/2019	AINA Rachid
LOCALISATION		RESULTAT	
Mur C		AmianteNonDetecte

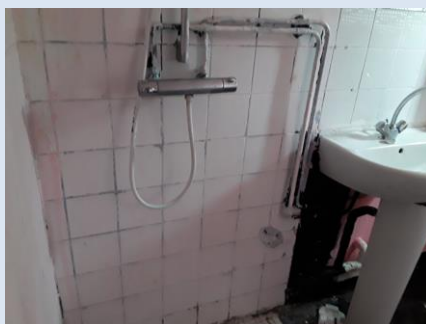
PRELEVEMENT : 25LAI0002P007			
NOM DU CLIENT	NUMERO DU DOSSIER	PIECE OU LOCAL	
OPH77	25LAI0002 11/07/2019	Salle d'eau (Rez de chaussée)	
ELEMENT	DESCRIPTIF DU LABORATOIRE	DATE DE PRELEVEMENT	NOM DE L'OPERATEUR
Colle faïence	Matériau de type peinture (noir) ; matériau dur de type joint ciment (blanc) ; matériau dur de type ciment-colle (beige) en traces	11/07/2019	AINA Rachid
LOCALISATION		RESULTAT	
Mur C		AmianteNonDetecte

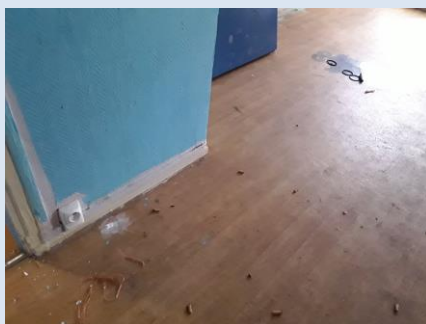
PRELEVEMENT : 25LAI0002P008			
NOM DU CLIENT	NUMERO DU DOSSIER	PIECE OU LOCAL	
OPH77	25LAI0002 11/07/2019	Séjour (Rez de chaussée)	
ELEMENT	DESCRIPTIF DU LABORATOIRE	DATE DE PRELEVEMENT	NOM DE L'OPERATEUR
Colle	Matériau souple de type revêtement de sol (marron)	11/07/2019	AINA Rachid
LOCALISATION		RESULTAT	
Sol		AmianteNonDetecte

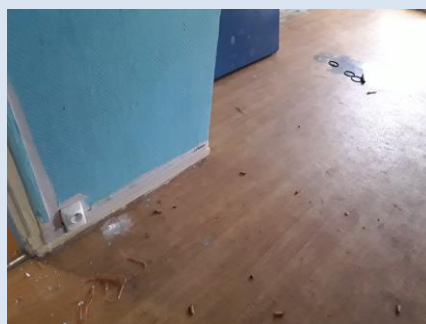
PRELEVEMENT : 25LAI0002P008

NOM DU CLIENT	NUMERO DU DOSSIER	PIECE OU LOCAL	
OPH77	25LAI0002 11/07/2019	Séjour (Rez de chaussée)	
ELEMENT	DESCRIPTIF DU LABORATOIRE	DATE DE PRELEVEMENT	NOM DE L'OPERATEUR
Colle	Matériau souple de type revêtement de sol (beige)	11/07/2019	AINA Rachid
LOCALISATION		RESULTAT	
Sol		AmianteNonDetecte

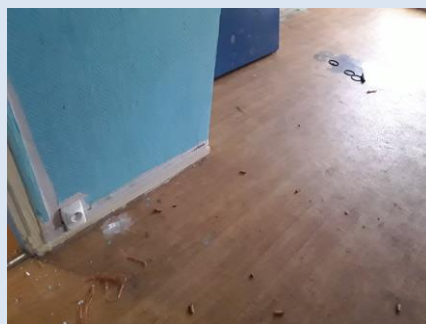
PRELEVEMENT : 25LAI0002P008

PIECE	ETAGE	ELEMENTS	DESCRIPTIF LABORATOIRE	REPERAGE	Echantillon	METHODE	ETAT	RESULTAT
Séjour	Rez de chaussée	Colle	Matériau de type colle (jaune) ; matériau de type colle bitumineux (noir) ; matériau semi-dur (gris) en traces	Sol	25LAI0002P008	RESULTAT ANALYSE	DEGRADATION TOTALE	Amiante Detecte
Chambre	Rez de chaussée	Colle	Matériau de type colle (jaune) ; matériau de type colle bitumineux (noir) ; matériau semi-dur (gris) en traces	Sol	25LAI0002P008	ZPSO	DEGRADATION TOTALE	Amiante Detecte
Débarras	Rez de chaussée	Colle	Matériau de type colle (jaune) ; matériau de type colle bitumineux (noir) ; matériau semi-dur (gris) en traces	Sol	25LAI0002P008	ZPSO	DEGRADATION TOTALE	Amiante Detecte

NOM DU CLIENT	NUMERO DU DOSSIER	PIECE OU LOCAL	
OPH77	25LAI0002 11/07/2019	Séjour (Rez de chaussée)	
ELEMENT	DESCRIPTIF DU LABORATOIRE	DATE DE PRELEVEMENT	NOM DE L'OPERATEUR
Colle	Matériau de type colle (jaune) ; matériau de type colle bitumineux (noir) ; matériau semi-dur (gris) en traces	11/07/2019	AINA Rachid
LOCALISATION		RESULTAT	
Sol		AmianteDetecte

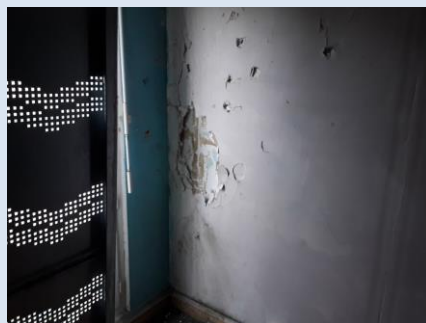
PRELEVEMENT : 25LAI0002P009			
NOM DU CLIENT	NUMERO DU DOSSIER	PIECE OU LOCAL	
OPH77	25LAI0002 11/07/2019	Salon (Rez de chaussée)	
ELEMENT	DESCRIPTIF DU LABORATOIRE	DATE DE PRELEVEMENT	NOM DE L'OPERATEUR
Enduit / Peinture	Matériau semi-dur de type plâtre (blanc)	11/07/2019	AINA Rachid
LOCALISATION		RESULTAT	
Mur B		AmianteNonDetecte

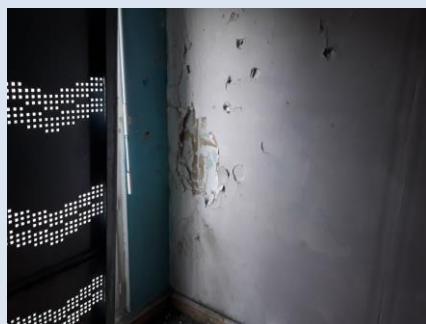
PRELEVEMENT : 25LAI0002P009			
NOM DU CLIENT	NUMERO DU DOSSIER	PIECE OU LOCAL	
OPH77	25LAI0002 11/07/2019	Salon (Rez de chaussée)	
ELEMENT	DESCRIPTIF DU LABORATOIRE	DATE DE PRELEVEMENT	NOM DE L'OPERATEUR
Enduit / Peinture	Matériau de type peinture (rose) ; matériau semi-dur de type enduit (blanc) ; matériau souple fibreux de type papier, carton (marron) ; matériau semi-dur de type plâtre (blanc)	11/07/2019	AINA Rachid
LOCALISATION		RESULTAT	
Mur B		AmianteNonDetecte

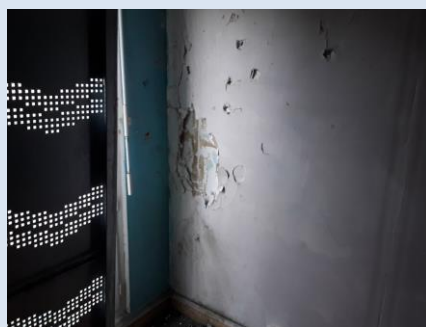
PRELEVEMENT : 25LAI0002P009			
NOM DU CLIENT	NUMERO DU DOSSIER	PIECE OU LOCAL	
OPH77	25LAI0002 11/07/2019	Salon (Rez de chaussée)	
ELEMENT	DESCRIPTIF DU LABORATOIRE	DATE DE PRELEVEMENT	NOM DE L'OPERATEUR
Enduit / Peinture	Matériau souple fibreux de type papier, carton (marron)	11/07/2019	AINA Rachid
LOCALISATION		RESULTAT	
Mur B		AmianteNonDetecte

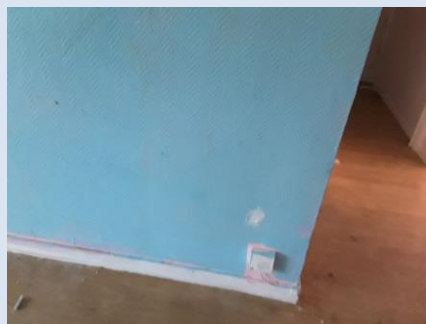
PRELEVEMENT : 25LAI0002P010			
NOM DU CLIENT	NUMERO DU DOSSIER	PIECE OU LOCAL	
OPH77	25LAI0002 11/07/2019	Séjour (Rez de chaussée)	
ELEMENT	DESCRIPTIF DU LABORATOIRE	DATE DE PRELEVEMENT	NOM DE L'OPERATEUR
Enduit / Peinture béton	Matériau de type maillage de fibres et liant (bleu) ; matériau de type peinture (beige) ; matériau semi-dur de type enduit (blanc) ; matériau dur de type mortier, béton, chape (gris)	11/07/2019	AINA Rachid
LOCALISATION		RESULTAT	
Mur D		AmianteNonDetecte

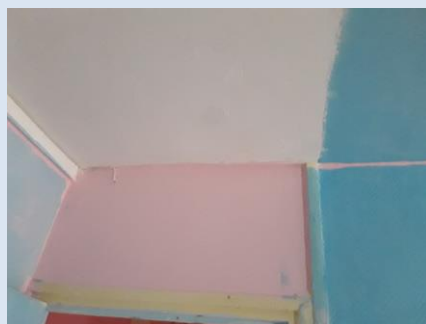
PRELEVEMENT : 25LAI0002P011			
NOM DU CLIENT	NUMERO DU DOSSIER	PIECE OU LOCAL	
OPH77	25LAI0002 11/07/2019	Séjour (Rez de chaussée)	
ELEMENT	DESCRIPTIF DU LABORATOIRE	DATE DE PRELEVEMENT	NOM DE L'OPERATEUR
Enduit / Peinture béton	Matériau de type peinture (blanc) ; matériau semi-dur de type enduit (beige) ; matériau semi-dur (blanc) ; matériau semi-dur (gris)	11/07/2019	AINA Rachid
LOCALISATION		RESULTAT	
Plafond		AmianteNonDetecte
