Rapport de Repérage Amiante avant réalisation de travaux dans un immeuble bâti

Numéro de dossier : MA2112047447
Date d'intervention : 19/01/2022

25LAI0101
2 RUE B. DE PORET (25LAI0101)
Etage 1; Porte 101
77190 DAMMARIE LES LYS

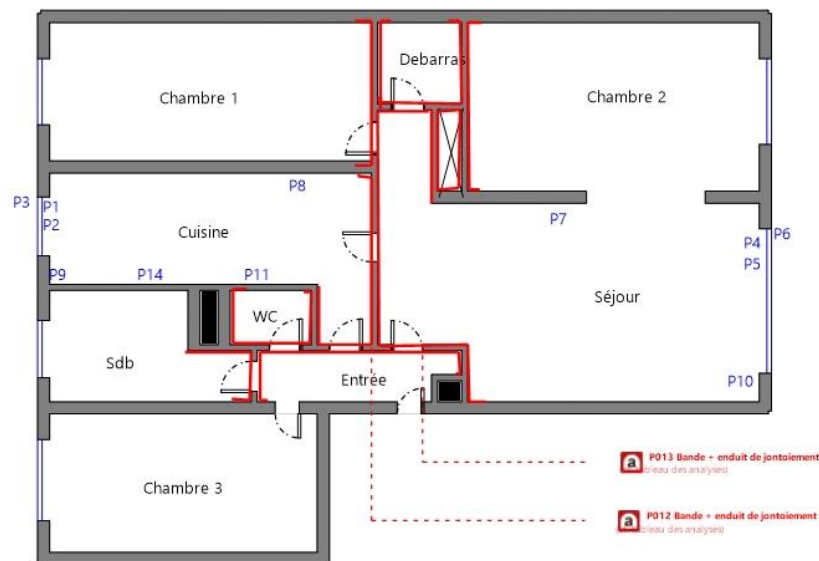
Murs et éléments

Planche de repérage des matériaux et produits amiantés
Affaire	MA2112047447
Opération	Pierre DE ROUGE
Site	25LAI0101
	2 RUE B. DE PORET (25LAI0101)
	77190 DAMMARRIE LES LYS
Date de réalisation	31/01/2022
Matériaux et produits contenant de l'amiante	
	Surface amianté
	Linéaire / paroi amianté (type 1)
	Linéaire / paroi amianté (type 2)
	Conduit amianté
Sondages destructifs / Prélèvements	
	Px Prélèvement Positif
	Px Prélèvement négatif
	S Sondage destructif
Types de murs	
	Mur Porteur
	Mur Cloison (type 1)
	Mur Cloison (type 2)
	Gaine technique
Eléments ou pièces non visités	
	Local non visitée
	Elément non visité

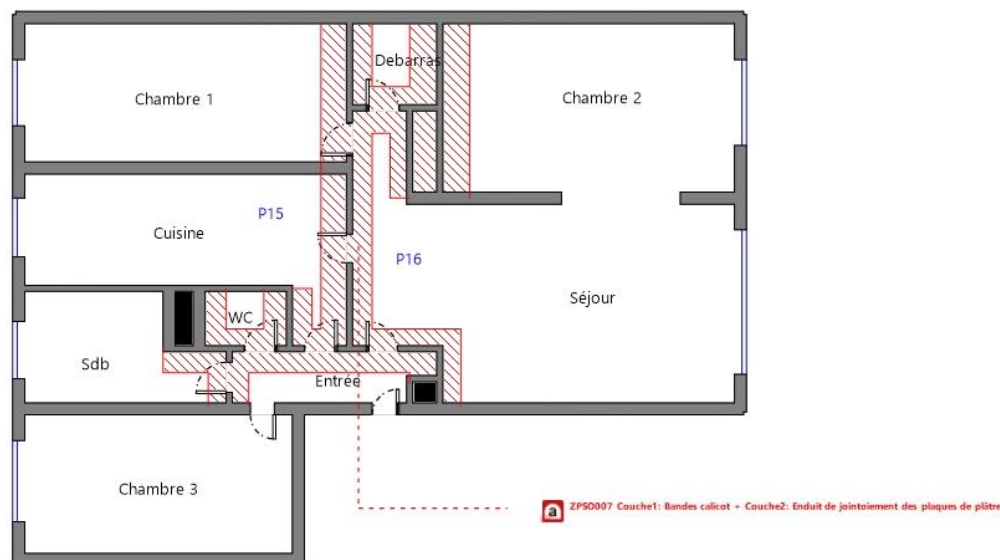
Plafonds

Affaire	MA2112047447
Opération	Pierre DE ROUGE
Site	25LAI0101
	2 RUE B. DE PORET (25LAI0101)
	77190 DAMMARIE LES LYS
Date de réalisation	31/01/2022
Matériaux et produits contenant de l'amiante	
	Surface amianté
	Linéaire / paroi amianté (type 1)
	Linéaire / paroi amianté (type 2)
	Conduit amianté
Sondages destructifs / Prélèvements	
	Prélèvement Positif
	Prélèvement négatif
	Sondage destructif
Types de murs	
	Mur Porteur
	Mur Cloison (type 1)
	Mur Cloison (type 2)
	Gaine technique
Eléments ou pièces non visités	
	Local non visitée
	Elément non visité
