Rapport de Repérage Amiante avant réalisation de travaux dans un immeuble bâti

Numéro de dossier : MA2112047425
Date d'intervention : 19/01/2022

25LAI0102
2 RUE B. DE PORET
Etage 1; Porte 102 (25LAI0102)
77190 DAMMARIE LES LYS

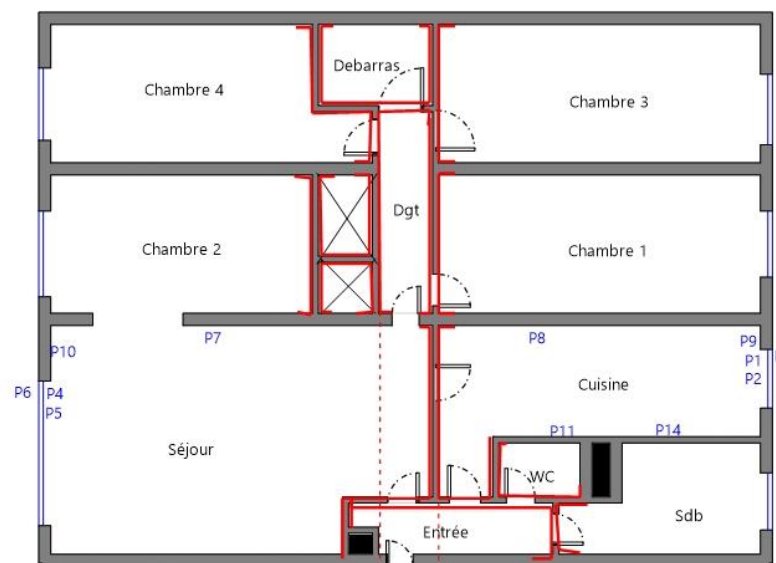
Murs et éléments

P012 Bande - enduit de jointoiement
Couches à analyser: Couche1: Bandes calicot + Couche2: Enduit de jointoiement des plaques de plâtre EP (cf. tableaux des analyses)

P013 Bande - enduit de jointoiement
Couches à analyser: Couche1: Bandes calicot + Couche2: Enduit de jointoiement des plaques de plâtre EP (cf. tableaux des analyses)

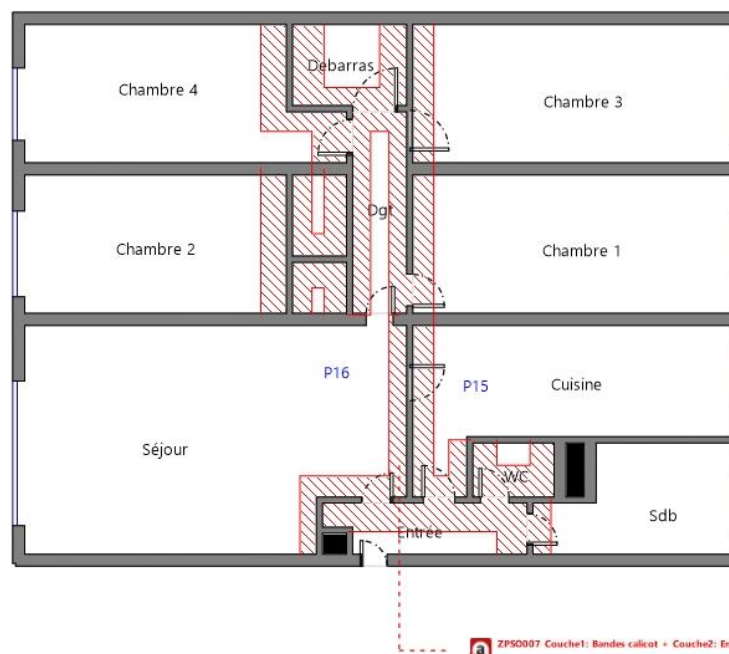
Plafonds

ZP50007 Couche1: Bandes calicot + Couche2: Enduit de jointoiment des plaques de plâtre
