Rapport de Repérage Amiante avant réalisation de travaux dans un immeuble bâti

Numéro de dossier : MA2112047453
Date d'intervention : 19/01/2022

25LAI0202
2 RUE B. DE PORET (25LAI0202)
Etage 2; Porte 202
77190 DAMMARIE LES LYS

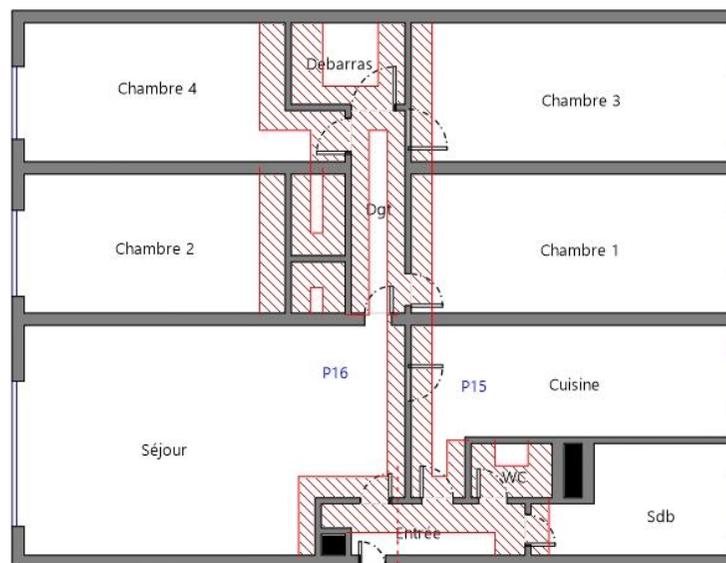
ZP50007 Couche1: Bandes calicot + Couche2: Enduit de jointoiment des plaques de plâtre
