Rapport de Repérage Amiante avant réalisation de travaux dans un immeuble bâti

Numéro de dossier : MA2112047428
Date d'intervention : 19/01/2022

25LAI0301
2 RUE B. DE PORET
Etage 3; Porte 301 (25LAI0301)
77190 DAMMARIE LES LYS

Remplacement des menuiseries extérieures.
Amélioration de la ventilation du logement.

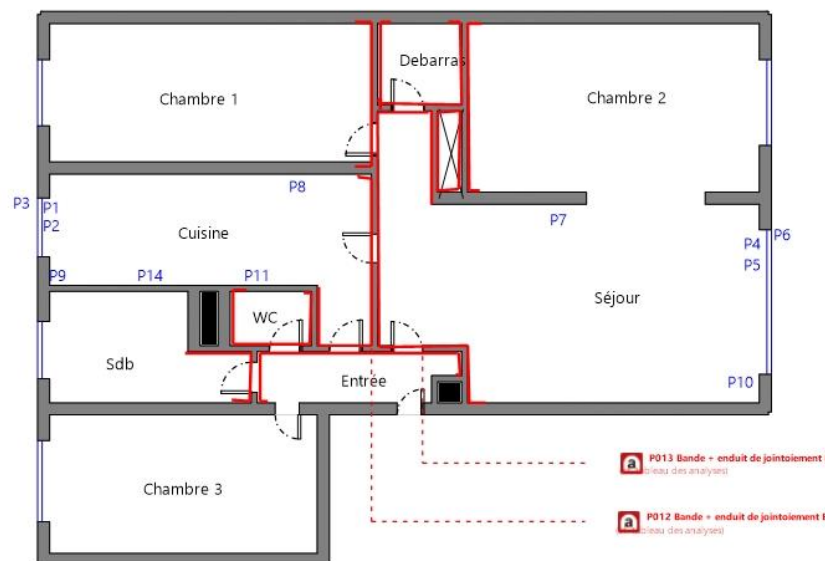
Murs et éléments

ZPSO	Niveau	Localisation	Zone	Description du prélèvement réalisé	Surface indicative
ZPSO007	3ème étage Porte 301	Entrée; Séjour; Cuisine; Sdb; WC; Debarras; Chambre 1; Chambre 2; Chambre 3	Cloisons avec liaisons sur murs et plafonds	<p><u>Analyse : P012</u> - Phase 2 Matériau de type peinture (blanc) ; matériau de type maillage de fibres et liant (blanc) ; matériau de type système d'enduit peinture (vert) ; matériau souple fibreux de type papier, carton (blanc) (Présence d'amiante) - Phase 3 Matériau souple fibreux de type papier, carton (blanc) (Absence d'amiante)</p> <p><u>Analyse : P013</u> - Phase 2 Matériau de type maillage de fibres et liant (blanc) ; matériau de type maillage de fibres et liant (beige) ; matériau de type système d'enduit peinture (blanc) ; matériau souple fibreux de type papier, carton (blanc) (Présence d'amiante) - Phase 3 Matériau souple fibreux de type papier, carton (blanc) (Absence d'amiante)</p>	85m ²
