# Rapport de Repérage Amiante avant réalisation de travaux dans un immeuble bâti

Numéro de dossier : MA2112047437  
Date d'intervention : 27/01/2022

25LAI0402  
2 RUE B. DE PORET  
Etage 4; Porte 402 (25LAI0402)  
77190 DAMMARIÉ LES LYS

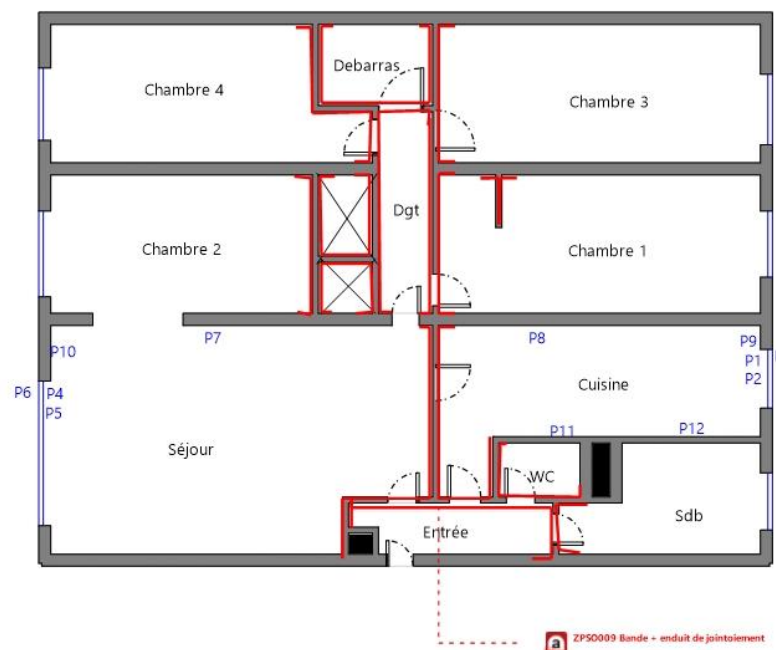
Murs et éléments

ZPSO	Niveau	Localisation	Zone	Description du prélèvement réalisé	Surface indicative
ZPSO009	4ème étage Porte 402	Entrée; Séjour; Cuisine; Sdb; WC; Debarras; Dgt; Chambre 1; Chambre 2; Chambre 4	Cloisons avec liaisons sur murs et plafonds	-	95m2
