Rapport de Repérage Amiante avant réalisation de travaux dans un immeuble bâti

Numéro de dossier : MA2112047469
Date d'intervention : 28/01/2022

25LAJ0002
16 RUE B. DE PORET
RDC; Porte 002 (25LAJ0002)
77190 DAMMARIE LES LYS

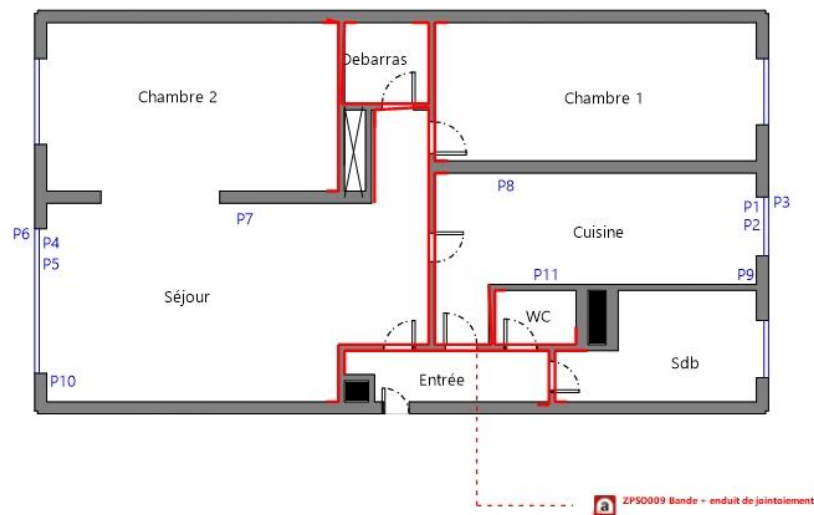
Murs et éléments

ZPSO	Niveau	Localisation	Zone	Description du prélèvement réalisé	Surface indicative
ZPSO009	Rdc Porte 002	Entrée; Séjour; Cuisine; Sdb; WC; Debarras; Chambre 1; Chambre 2	Cloisons avec liaisons sur murs et plafonds	-	82m2
