## Rapport de mission de repérage des matériaux et produits contenant de l'amiante avant réalisation de travaux

224 RUE DU MOULIN

77190 DAMMARIE LES LYS

RAPPORT N° :	25LAJ0101	Laboratoire d'Analyses :	ITGA
Repérage réalisé le :	17/05/2018	Adresse laboratoire :	3 RUE ARMAND HERPIN LACROIX - CS 46537 35065 RENNES CEDEX
Accompagnateur :		Numéro d'accréditation :	1-5967
Par :	Samuel DUBOS	Organisme d'assurance professionnelle :	AXA France
N° certificat :	CPDI 4697	Adresse assurance :	313 Terrasses de l'Arche 92727 NANTERRE CEDEX
Date d'obtention :	27/01/2018	N° de contrat d'assurance :	10063271004
Organisme certificateur	I.Cert Parc EDONIA - Bâtiment G - Rue de la Terre Victoria - 35760 SAINT GREGOIRE	Date de validité :	31/12/2018

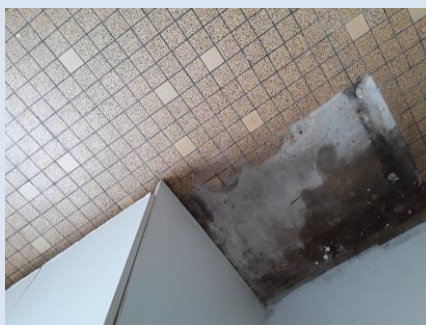
PRELEVEMENT : 25LAJ0101P001			
NOM DU CLIENT	NUMERO DU DOSSIER		PIECE OU LOCAL
OPH77	25LAJ0101 17/05/2018		Cuisine
ELEMENT	DESCRIPTIF DU LABORATOIRE	DATE DE PRELEVEMENT	NOM DE L'OPERATEUR
Carrelage	Colle grise hétérogène + carrelage	17/05/2018	DUBOS Samuel
LOCALISATION		RESULTAT	
Sol		Amiante non détecté

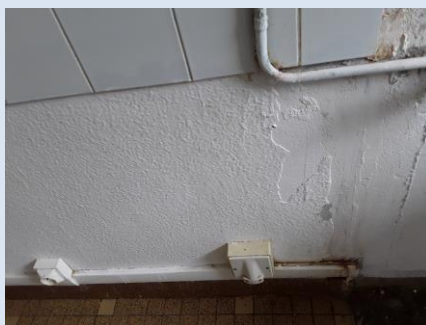
PRELEVEMENT : 25LAJ0101P002			
NOM DU CLIENT	NUMERO DU DOSSIER		PIECE OU LOCAL
OPH77	25LAJ0101 17/05/2018		Cuisine
ELEMENT	DESCRIPTIF DU LABORATOIRE	DATE DE PRELEVEMENT	NOM DE L'OPERATEUR
Enduit / Peinture béton	Enduit plâtreux blanc en vrac non séparable + peintures multiples non séparable	17/05/2018	DUBOS Samuel
LOCALISATION		RESULTAT	
Mur D		Amiante non détecté

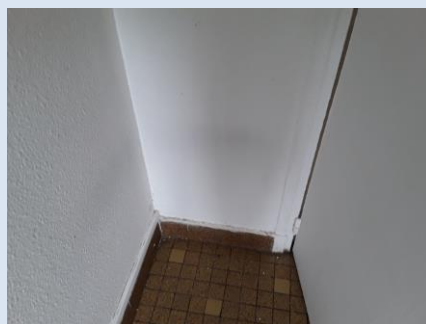
PRELEVEMENT : 25LAJ0101P003			
NOM DU CLIENT	NUMERO DU DOSSIER	PIECE OU LOCAL	
OPH77	25LAJ0101 17/05/2018	Cuisine	
ELEMENT	DESCRIPTIF DU LABORATOIRE	DATE DE PRELEVEMENT	NOM DE L'OPERATEUR
Calicot	Enduit plâtreux blanc en vrac non séparable + carton non séparable + peintures multiples non séparable	17/05/2018	DUBOS Samuel
LOCALISATION		RESULTAT	
Mur E		Amiante détecté (Chrysotile)

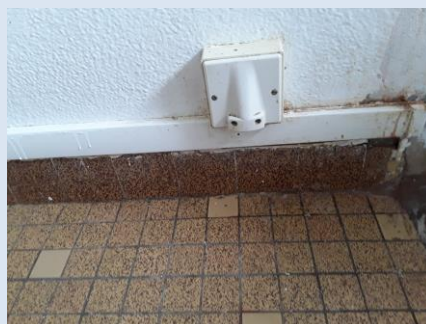
PRELEVEMENT : 25LAJ0101P004			
NOM DU CLIENT	NUMERO DU DOSSIER	PIECE OU LOCAL	
OPH77	25LAJ0101 17/05/2018	Cuisine	
ELEMENT	DESCRIPTIF DU LABORATOIRE	DATE DE PRELEVEMENT	NOM DE L'OPERATEUR
Colle plinthe	Colle grise + couche plâtreuse blanche non séparable + joint cassant gris + carrelage	17/05/2018	DUBOS Samuel
LOCALISATION		RESULTAT	
Mur B		Amiante non détecté

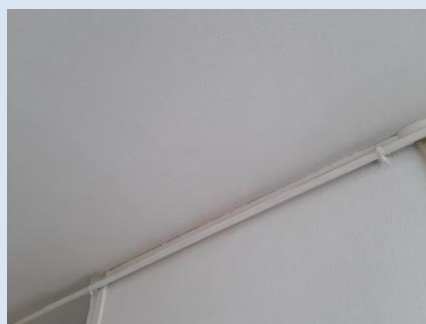
PRELEVEMENT : 25LAJ0101P005			
NOM DU CLIENT	NUMERO DU DOSSIER	PIECE OU LOCAL	
OPH77	25LAJ0101 17/05/2018	Cuisine	
ELEMENT	DESCRIPTIF DU LABORATOIRE	DATE DE PRELEVEMENT	NOM DE L'OPERATEUR
Enduit / Peinture béton	Enduit plâtreux blanc en vrac non séparable + peintures multiples non séparable	17/05/2018	DUBOS Samuel
LOCALISATION		RESULTAT	
Plafond		Amiante non détecté

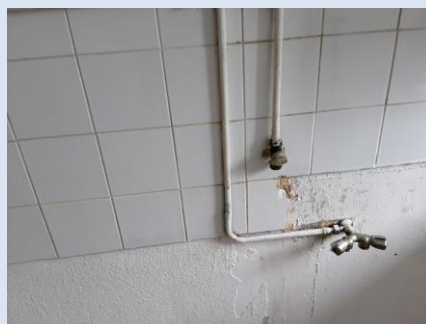
PRELEVEMENT : 25LAJ0101P006			
NOM DU CLIENT	NUMERO DU DOSSIER	PIECE OU LOCAL	
OPH77	25LAJ0101 17/05/2018	Cuisine	
ELEMENT	DESCRIPTIF DU LABORATOIRE	DATE DE PRELEVEMENT	NOM DE L'OPERATEUR
Faïence 1	Colle beige + peintures multiples non séparable + carrelage	17/05/2018	DUBOS Samuel
LOCALISATION		RESULTAT	
Mur B		Amiante non détecté

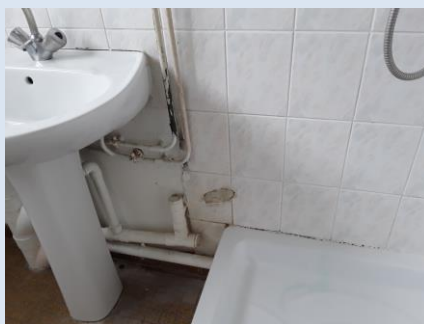
PRELEVEMENT : 25LAJ0101P007			
NOM DU CLIENT	NUMERO DU DOSSIER		PIECE OU LOCAL
OPH77	25LAJ0101 17/05/2018		Salle d'eau
ELEMENT	DESCRIPTIF DU LABORATOIRE	DATE DE PRELEVEMENT	NOM DE L'OPERATEUR
Faïence 2	Colle beige + couche plâtreuse blanche non séparable + peintures multiples non séparable + carrelage	17/05/2018	DUBOS Samuel
LOCALISATION		RESULTAT	
Mur C		Amiante non détecté

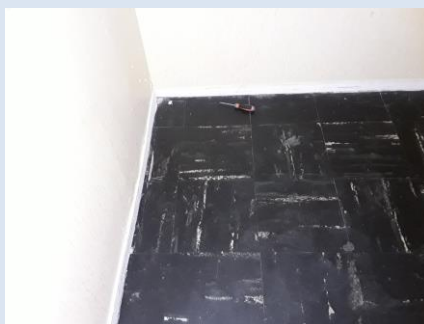
PRELEVEMENT : 25LAJ0101P008			
NOM DU CLIENT	NUMERO DU DOSSIER		PIECE OU LOCAL
OPH77	25LAJ0101 17/05/2018		Débarras
ELEMENT	DESCRIPTIF DU LABORATOIRE	DATE DE PRELEVEMENT	NOM DE L'OPERATEUR
Dalle de sol	Dalle dure cassante noire	17/05/2018	DUBOS Samuel
LOCALISATION		RESULTAT	
Sol		Fr1:Amiante détecté (Chrysotile)

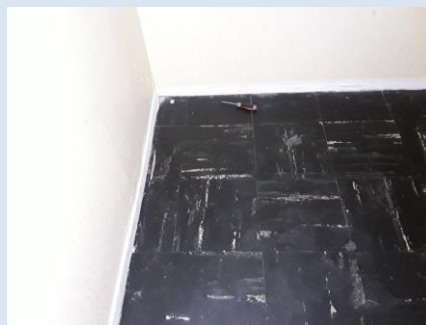
PRELEVEMENT : 25LAJ0101P008			
NOM DU CLIENT	NUMERO DU DOSSIER		PIECE OU LOCAL
OPH77	25LAJ0101 17/05/2018		Débarras
ELEMENT	DESCRIPTIF DU LABORATOIRE	DATE DE PRELEVEMENT	NOM DE L'OPERATEUR
Dalle de sol	Colle bitumineuse noire + bois massif non séparable	17/05/2018	DUBOS Samuel
LOCALISATION		RESULTAT	
Sol		Fr2:Amiante détecté (Chrysotile)

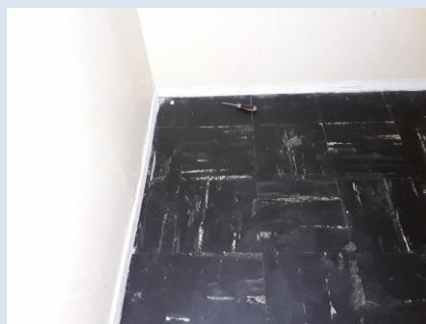
PRELEVEMENT : 25LAJ0101P008			
NOM DU CLIENT	NUMERO DU DOSSIER		PIECE OU LOCAL
OPH77	25LAJ0101 17/05/2018		Débarras
ELEMENT	DESCRIPTIF DU LABORATOIRE	DATE DE PRELEVEMENT	NOM DE L'OPERATEUR
Dalle de sol	Matériau compact beige hétérogène	17/05/2018	DUBOS Samuel
LOCALISATION		RESULTAT	
Sol		Fr3:Amiante non détecté

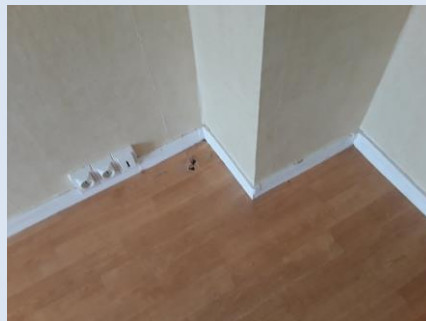
PRELEVEMENT : 25LAJ0101P009			
NOM DU CLIENT	NUMERO DU DOSSIER	PIECE OU LOCAL	
OPH77	25LAJ0101 17/05/2018	Chambre 2	
ELEMENT	DESCRIPTIF DU LABORATOIRE	DATE DE PRELEVEMENT	NOM DE L'OPERATEUR
Revêtement souple	Dalle dure cassante noire	17/05/2018	DUBOS Samuel
LOCALISATION		RESULTAT	
Sol		Fr1:Amiante détecté (Chrysotile)

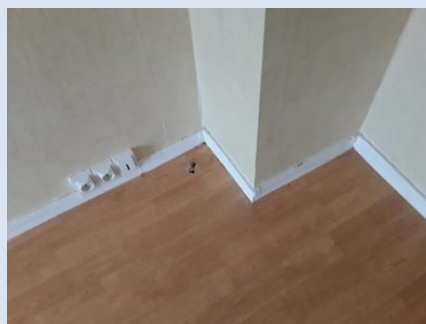
PRELEVEMENT : 25LAJ0101P009			
NOM DU CLIENT	NUMERO DU DOSSIER	PIECE OU LOCAL	
OPH77	25LAJ0101 17/05/2018	Chambre 2	
ELEMENT	DESCRIPTIF DU LABORATOIRE	DATE DE PRELEVEMENT	NOM DE L'OPERATEUR
Revêtement souple	Colle bitumineuse noire + colle polymère jaune non séparable + ragréage gris non séparable	17/05/2018	DUBOS Samuel
LOCALISATION		RESULTAT	
Sol		Fr2:Amiante détecté (Chrysotile)

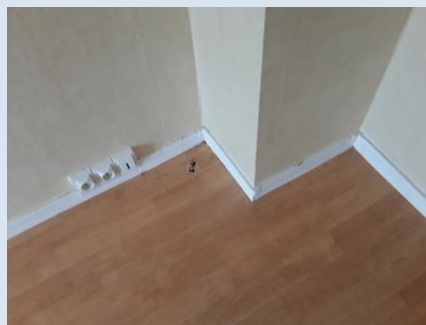
PRELEVEMENT : 25LAJ0101P009			
NOM DU CLIENT	NUMERO DU DOSSIER	PIECE OU LOCAL	
OPH77	25LAJ0101 17/05/2018	Chambre 2	
ELEMENT	DESCRIPTIF DU LABORATOIRE	DATE DE PRELEVEMENT	NOM DE L'OPERATEUR
Revêtement souple	Revêtement souple beige + matériau compact gris hétérogène	17/05/2018	DUBOS Samuel
LOCALISATION		RESULTAT	
Sol		Fr3:Amiante non détecté

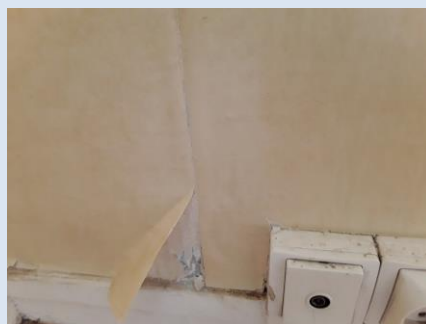
PRELEVEMENT : 25LAJ0101P010			
NOM DU CLIENT	NUMERO DU DOSSIER	PIECE OU LOCAL	
OPH77	25LAJ0101 17/05/2018	Chambre 2	
ELEMENT	DESCRIPTIF DU LABORATOIRE	DATE DE PRELEVEMENT	NOM DE L'OPERATEUR
Enduit / Peinture béton	Enduit plâtreux blanc en vrac non séparable + papier non séparable + peinture non séparable	17/05/2018	DUBOS Samuel
LOCALISATION		RESULTAT	
Mur C		Amiante non détecté

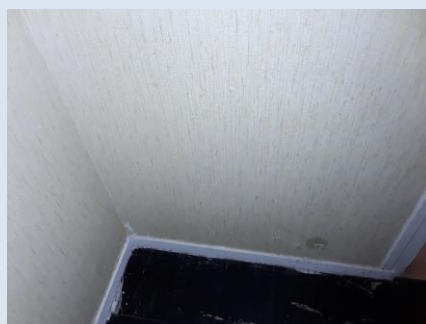
PRELEVEMENT : 25LAJ0101P011			
NOM DU CLIENT	NUMERO DU DOSSIER	PIECE OU LOCAL	
OPH77	25LAJ0101 17/05/2018	Débarras	
ELEMENT	DESCRIPTIF DU LABORATOIRE	DATE DE PRELEVEMENT	NOM DE L'OPERATEUR
Calicot	Matériau plâtreux blanc en vrac non séparable + carton non séparable + peinture non séparable	17/05/2018	DUBOS Samuel
LOCALISATION		RESULTAT	
Mur A		Amiante détecté (Chrysotile)

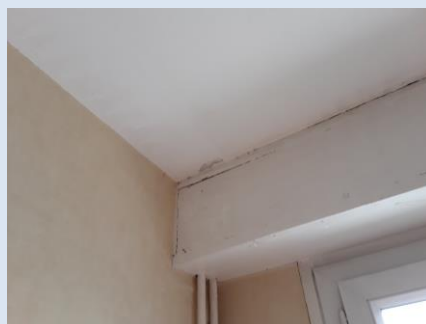
PRELEVEMENT : 25LAJ0101P012			
NOM DU CLIENT	NUMERO DU DOSSIER	PIECE OU LOCAL	
OPH77	25LAJ0101 17/05/2018	Chambre 2	
ELEMENT	DESCRIPTIF DU LABORATOIRE	DATE DE PRELEVEMENT	NOM DE L'OPERATEUR
Enduit / Peinture béton	Enduit plâtreux blanc en vrac non séparable + peinture non séparable	17/05/2018	DUBOS Samuel
LOCALISATION		RESULTAT	
Plafond		Amiante non détecté
