Rapport de mission de repérage des matériaux et produits contenant de l'amiante avant réalisation de travaux

Norme NF X 46-020 V .2017

224 RUE DU MOULIN

RAPPORT N° :	25LAJ0202	Laboratoire d'Analyses :	ITGA
Repérage réalisé le :	30/10/2019	Adresse laboratoire :	3 RUE ARMAND HERPIN LACROIX - CS 46537 35065 RENNES CEDEX
Accompagnateur :		Numéro d'accréditation :	1-5967
Par :	Mickaël JULIEN	Organisme d'assurance professionnelle :	AXA France
N° certificat :	CPDI 4129	Adresse assurance :	313 Terrasses de l'Arche 92727 NANTERRE CEDEX
Date d'obtention :	01/01/2017	N° de contrat d'assurance :	10158549604
Organisme certificateur	I.CERT Parc Edonia - Bâtiment G - Rue de la Terre Victoria - 35760 SAINT-GREGOIRE	Date de validité :	31/12/2019

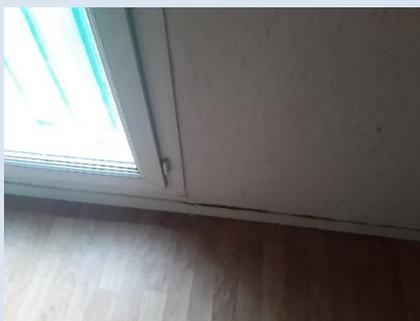
PRELEVEMENT : 25LAJ0202P001			
NOM DU CLIENT	NUMERO DU DOSSIER	PIECE OU LOCAL	
OPH77	25LAJ0202 30/10/2019	Chambre 2 (R+2)	
ELEMENT	DESCRIPTIF DU LABORATOIRE	DATE DE PRELEVEMENT	NOM DE L'OPERATEUR
Enduit béton	Peinture non séparable + enduit beige en vrac	30/10/2019	JULIEN Mickaël
LOCALISATION		RESULTAT	
Mur B		Amiante non détecté

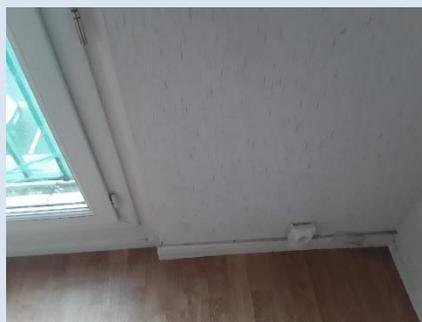
PRELEVEMENT : 25LAJ0202P003			
NOM DU CLIENT	NUMERO DU DOSSIER	PIECE OU LOCAL	
OPH77	25LAJ0202 30/10/2019	Chambre 3 (R+2)	
ELEMENT	DESCRIPTIF DU LABORATOIRE	DATE DE PRELEVEMENT	NOM DE L'OPERATEUR
Enduit plaque de plâtre	Papier non séparable + peintures multiples non séparable + carton non séparable + enduit beige en vrac	30/10/2019	JULIEN Mickaël
LOCALISATION		RESULTAT	
Mur B		Amiante détecté (Chrysotile)

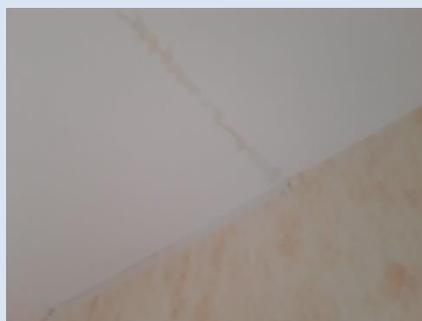
PRELEVEMENT : 25LAJ0202P004			
NOM DU CLIENT	NUMERO DU DOSSIER	PIECE OU LOCAL	
OPH77	25LAJ0202 30/10/2019	Chambre 1 (R+2)	
ELEMENT	DESCRIPTIF DU LABORATOIRE	DATE DE PRELEVEMENT	NOM DE L'OPERATEUR
Enduit béton	Peinture en vrac non séparable + enduit blanc en vrac non séparable	30/10/2019	JULIEN Mickaël
LOCALISATION		RESULTAT	
Plafond		Amiante non détecté

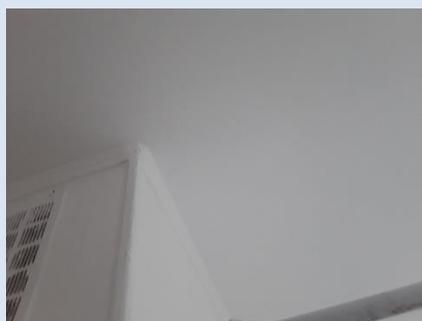
PRELEVEMENT : 25LAJ0202P005			
NOM DU CLIENT	NUMERO DU DOSSIER		PIECE OU LOCAL
OPH77	25LAJ0202 30/10/2019		Salle de bains (R+2)
ELEMENT	DESCRIPTIF DU LABORATOIRE	DATE DE PRELEVEMENT	NOM DE L'OPERATEUR
Enduit béton	Peinture en vrac non séparable + enduit beige en vrac non séparable	30/10/2019	JULIEN Mickaël
LOCALISATION		RESULTAT	
Plafond		Amiante non détecté
