# Rapport de Repérage Amiante avant réalisation de travaux dans un immeuble bâti

Numéro de dossier : MA2112047477  
Date d'intervention : 28/01/2022

25LAJ0302  
16 RUE B. DE PORET  
Etage 3; Porte 302 (25LAJ0302)  
77190 DAMMARIE LES LYS

Remplacement des menuiseries extérieures.  
Amélioration de la ventilation du logement.  
Mise en sécurité électrique du logement.  
Remplacement du ROAI gaz.

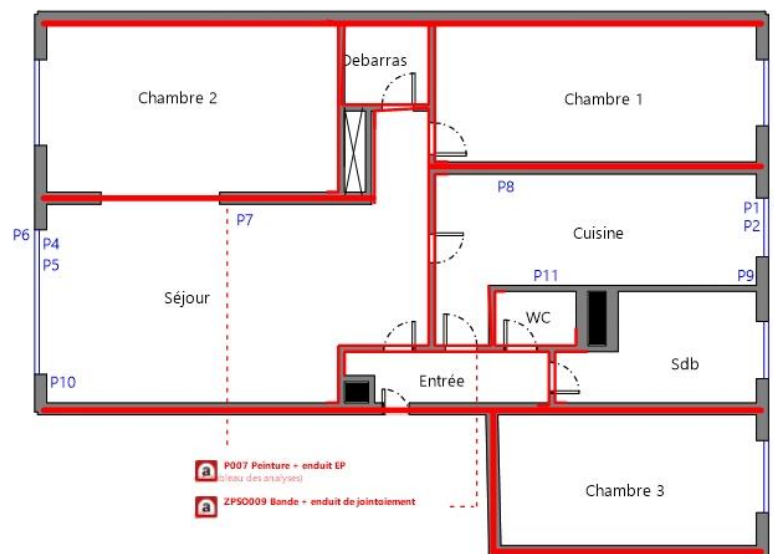
Murs et éléments

ZPSO	Niveau	Localisation	Zone	Description du prélèvement réalisé	Surface indicative
ZPSO004	3ème étage Porte 302	Entrée; Séjour; Cuisine; Sdb; Debarras; Chambre 1; Chambre 2; Chambre 3	Mur de refend	<p>Analyse : P007</p> <p>- Matériau fibreux de type papier peint (bleu) ; matériau de type peinture (beige) ; matériau semi-dur de type enduit (brillant) (beige) (Présence d'amiante)</p> <p>Analyse : P008</p> <p>- Matériau de type système d'enduit peinture (blanc) ; matériau dur de type mortier, béton, chape (gris) en traces (Absence d'amiante)</p>	96m <sup>2</sup>
ZPSO009	3ème étage Porte 302	Entrée; Séjour; Cuisine; Sdb; WC; Debarras; Chambre 1; Chambre 2	Cloisons avec liaisons sur murs et plafonds		82m <sup>2</sup>
