Rapport de Repérage Amiante avant réalisation de travaux dans un immeuble bâti

Numéro de dossier : MA2112047472
Date d'intervention : 19/01/2022

25LAJ0401
16 RUE B. DE PORET
Etage 4; Porte 401 (25LAJ0401)
77190 DAMMARIE LES LYS

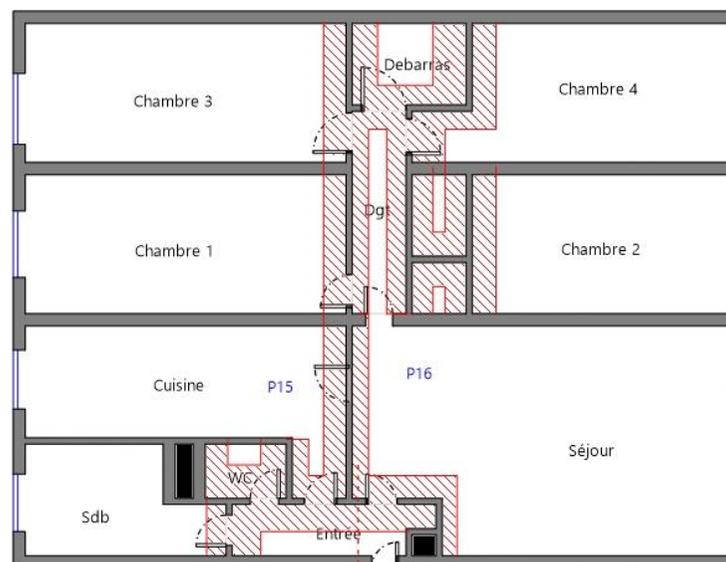
Plafonds

ZP50007 Couche1: Bandes calicot + Couche2: Enduit de jointoiement des plaques de plâtre
