Rapport de Repérage Amiante avant réalisation de travaux dans un immeuble bâti

Numéro de dossier : MA2112047470
Date d'intervention : 28/01/2022

25LAK0001
32 RUE B. DE PORET
RDC; Porte 001 (25LAK0001)
77190 DAMMARIE LES LYS

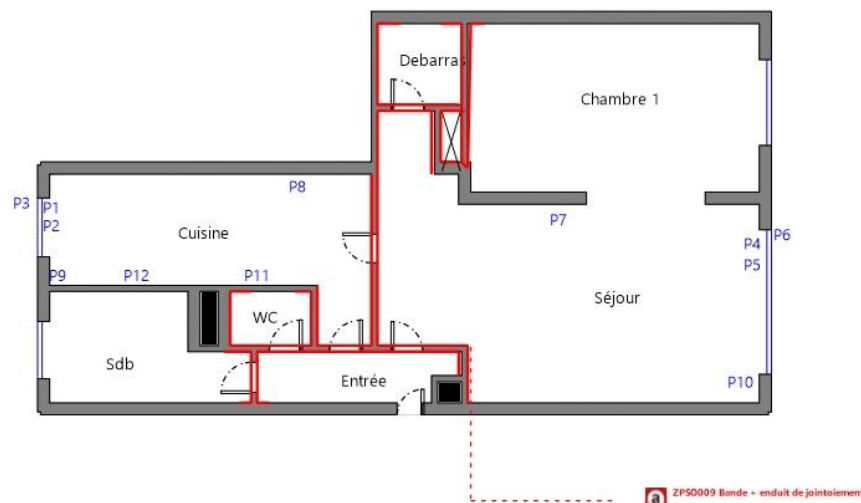
Murs et éléments

ZPSO	Niveau	Localisation	Zone	Description du prélèvement réalisé	Surface indicative
ZPSO009	Rdc Porte 001	Entrée; Séjour; Cuisine; Sdb; WC; Debarras; Chambre 1	Cloisons avec liaisons sur murs et plafonds	-	82m2
