Rapport de Repérage Amiante avant réalisation de travaux dans un immeuble bâti

Numéro de dossier : MA2112047457
Date d'intervention : 19/01/2022

25LAK0002
32 RUE B. DE PORET (25LAK0002)
Rdc; Porte 002
77190 DAMMARIE LES LYS

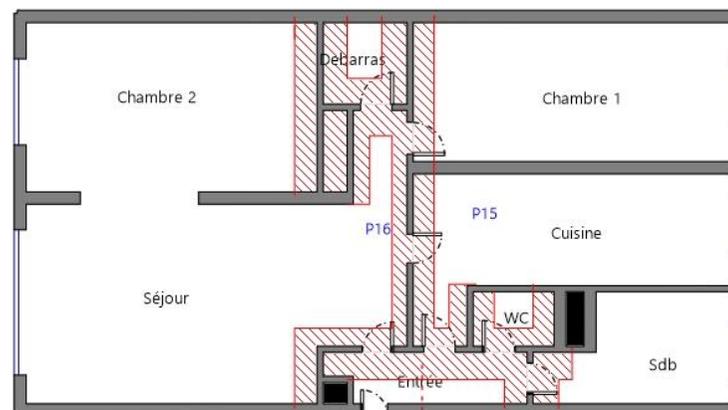
ZPS0007 Couche1: Bandes calicot - Couche2: Enduit de jointoiement des plaques de plâtre
