Rapport de mission de repérage des matériaux et produits contenant de l'amiante avant réalisation de travaux

Norme NF X 46-020 V .2017

240 RUE DU MOULIN

RAPPORT N° :	25LAK0102	Laboratoire d'Analyses :	ITGA
Repérage réalisé le :	01/10/2019	Adresse laboratoire :	3 RUE ARMAND HERPIN LACROIX - CS 46537 35065 RENNES CEDEX
Accompagnateur :		Numéro d'accréditation :	1-5967
Par :	Lyes IZABACHENE	Organisme d'assurance professionnelle :	AXA France
N° certificat :	1378	Adresse assurance :	313 Terrasses de l'Arche 92727 NANTERRE CEDEX
Date d'obtention :	03/09/2015	N° de contrat d'assurance :	10158549604
Organisme certificateur	CEBTP ZAC La Clef Saint Pierre - 12 Avenue Gay Lussac - 78990 ELANCOURT	Date de validité :	31/12/2019

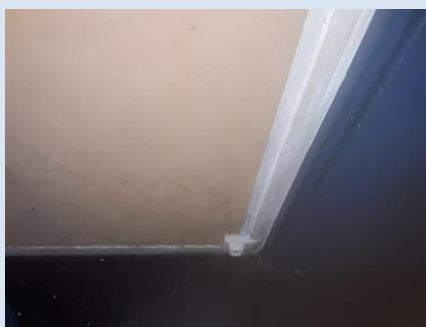
PRELEVEMENT : 25LAK0102P001			
NOM DU CLIENT	NUMERO DU DOSSIER		PIECE OU LOCAL
OPH77	25LAK0102 01/10/2019		Entrée (R+1)
ELEMENT	DESCRIPTIF DU LABORATOIRE	DATE DE PRELEVEMENT	NOM DE L'OPERATEUR
Enduit / Peinture béton	Enduit compact gris en vrac hétérogène + peinture en vrac non séparable	01/10/2019	IZABACHENE Lyes
LOCALISATION		RESULTAT	
Mur D		Amiante non détecté

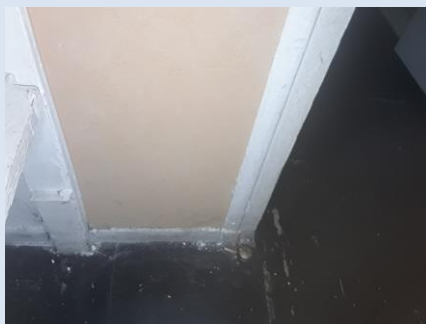
PRELEVEMENT : 25LAK0102P002			
NOM DU CLIENT	NUMERO DU DOSSIER		PIECE OU LOCAL
OPH77	25LAK0102 01/10/2019		Entrée (R+1)
ELEMENT	DESCRIPTIF DU LABORATOIRE	DATE DE PRELEVEMENT	NOM DE L'OPERATEUR
Enduit / Calicot	Peintures multiples non séparable + carton non séparable + papier non séparable + enduit plâtreux blanc	01/10/2019	IZABACHENE Lyes
LOCALISATION		RESULTAT	
Mur B		Amiante détecté (Chrysotile)

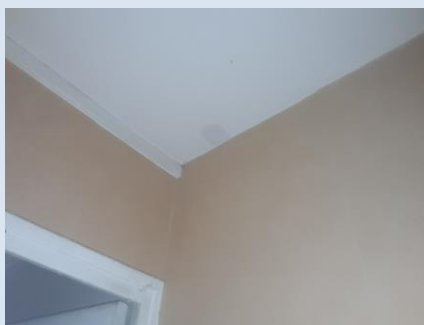
PRELEVEMENT : 25LAK0102P003			
NOM DU CLIENT	NUMERO DU DOSSIER	PIECE OU LOCAL	
OPH77	25LAK0102 01/10/2019	Entrée (R+1)	
ELEMENT	DESCRIPTIF DU LABORATOIRE	DATE DE PRELEVEMENT	NOM DE L'OPERATEUR
Enduit / Peinture béton	Peintures multiples + matériau plâtreux blanc non séparable + enduit compact gris hétérogène non séparable	01/10/2019	IZABACHENE Lyes
LOCALISATION		RESULTAT	
Plafond		Amiante non détecté	
EMPLACEMENT

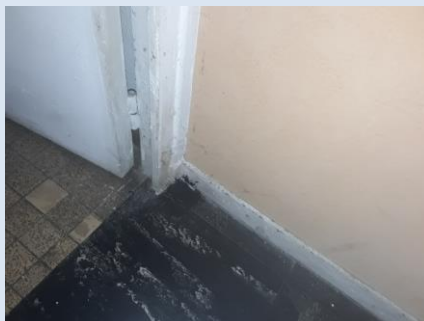
PRELEVEMENT : 25LAK0102P004			
NOM DU CLIENT	NUMERO DU DOSSIER	PIECE OU LOCAL	
OPH77	25LAK0102 01/10/2019	Entrée (R+1)	
ELEMENT	DESCRIPTIF DU LABORATOIRE	DATE DE PRELEVEMENT	NOM DE L'OPERATEUR
Dalle de sol	Matériau beige avec poussières non séparable + dalle dure cassante noire	01/10/2019	IZABACHENE Lyes
LOCALISATION		RESULTAT	
Sol		Fr1:Amiante détecté (Chrysotile)	
EMPLACEMENT

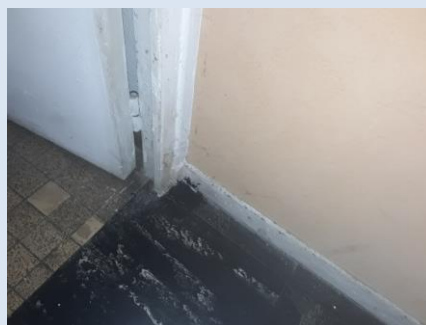
PRELEVEMENT : 25LAK0102P004			
NOM DU CLIENT	NUMERO DU DOSSIER	PIECE OU LOCAL	
OPH77	25LAK0102 01/10/2019	Entrée (R+1)	
ELEMENT	DESCRIPTIF DU LABORATOIRE	DATE DE PRELEVEMENT	NOM DE L'OPERATEUR
Dalle de sol	Colle bitumineuse noire + matériau rouge non séparable + matériau blanc en faible quantité en vrac non séparable	01/10/2019	IZABACHENE Lyes
LOCALISATION		RESULTAT	
Sol		Fr2:Amiante détecté (Chrysotile)

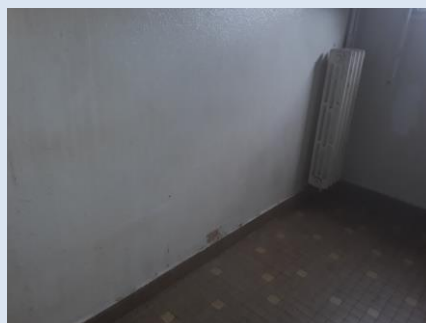
PRELEVEMENT : 25LAK0102P005			
NOM DU CLIENT	NUMERO DU DOSSIER	PIECE OU LOCAL	
OPH77	25LAK0102 01/10/2019	Cuisine (R+1)	
ELEMENT	DESCRIPTIF DU LABORATOIRE	DATE DE PRELEVEMENT	NOM DE L'OPERATEUR
Enduit / Peinture béton	Peintures multiples + matériau plâtreux blanc non séparable	01/10/2019	IZABACHENE Lyes
LOCALISATION		RESULTAT	
Mur B		Fr1:Amiante non détecté

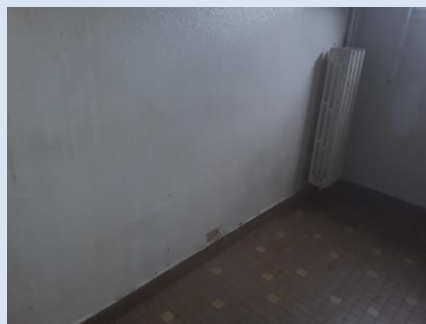
PRELEVEMENT : 25LAK0102P005			
NOM DU CLIENT	NUMERO DU DOSSIER		PIECE OU LOCAL
OPH77	25LAK0102 01/10/2019		Cuisine (R+1)
ELEMENT	DESCRIPTIF DU LABORATOIRE	DATE DE PRELEVEMENT	NOM DE L'OPERATEUR
Enduit / Peinture béton	Enduit compact gris hétérogène	01/10/2019	IZABACHENE Lyes
LOCALISATION		RESULTAT	
Mur B		Fr2:Amiante non détecté

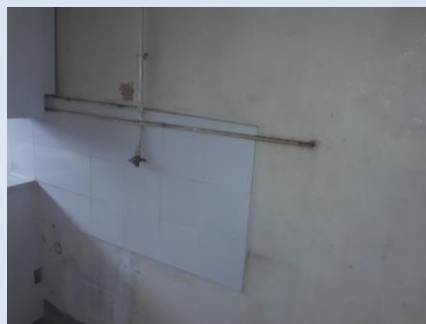
PRELEVEMENT : 25LAK0102P006			
NOM DU CLIENT	NUMERO DU DOSSIER		PIECE OU LOCAL
OPH77	25LAK0102 01/10/2019		Cuisine (R+1)
ELEMENT	DESCRIPTIF DU LABORATOIRE	DATE DE PRELEVEMENT	NOM DE L'OPERATEUR
Enduit / Peinture	Enduit compact gris hétérogène	01/10/2019	IZABACHENE Lyes
LOCALISATION		RESULTAT	
Mur D		Fr1:Amiante non détecté

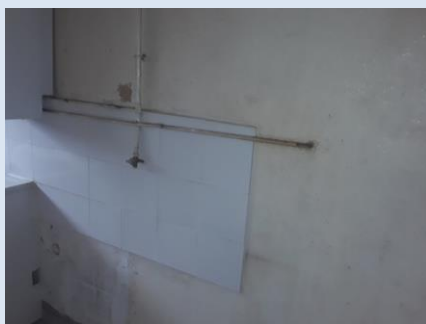
PRELEVEMENT : 25LAK0102P006			
NOM DU CLIENT	NUMERO DU DOSSIER	PIECE OU LOCAL	
OPH77	25LAK0102 01/10/2019	Cuisine (R+1)	
ELEMENT	DESCRIPTIF DU LABORATOIRE	DATE DE PRELEVEMENT	NOM DE L'OPERATEUR
Enduit / Peinture	Matériau plâtreux blanc + peinture	01/10/2019	IZABACHENE Lyes
LOCALISATION		RESULTAT	
Mur D		Fr2:Amiante non détecté

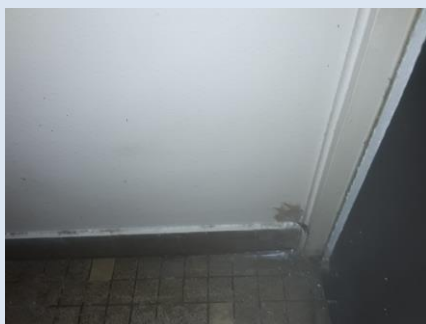
PRELEVEMENT : 25LAK0102P007			
NOM DU CLIENT	NUMERO DU DOSSIER	PIECE OU LOCAL	
OPH77	25LAK0102 01/10/2019	Cuisine (R+1)	
ELEMENT	DESCRIPTIF DU LABORATOIRE	DATE DE PRELEVEMENT	NOM DE L'OPERATEUR
Enduit / Calicot	Peinture + carton	01/10/2019	IZABACHENE Lyes
LOCALISATION		RESULTAT	
Mur E		Fr1:Amiante non détecté

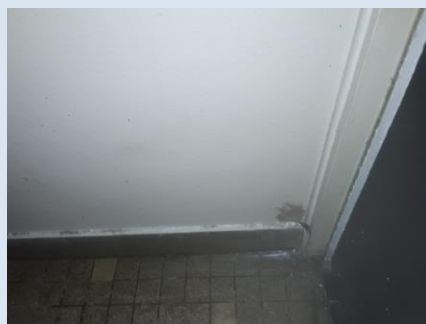
PRELEVEMENT : 25LAK0102P007			
NOM DU CLIENT	NUMERO DU DOSSIER	PIECE OU LOCAL	
OPH77	25LAK0102 01/10/2019	Cuisine (R+1)	
ELEMENT	DESCRIPTIF DU LABORATOIRE	DATE DE PRELEVEMENT	NOM DE L'OPERATEUR
Enduit / Calicot	Enduit plâtreux blanc	01/10/2019	IZABACHENE Lyes
LOCALISATION		RESULTAT	
Mur E		Fr2:Amiante non détecté

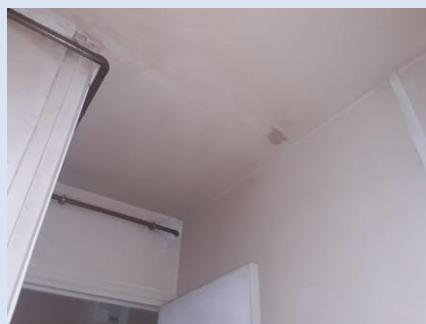
PRELEVEMENT : 25LAK0102P008			
NOM DU CLIENT	NUMERO DU DOSSIER	PIECE OU LOCAL	
OPH77	25LAK0102 01/10/2019	Cuisine (R+1)	
ELEMENT	DESCRIPTIF DU LABORATOIRE	DATE DE PRELEVEMENT	NOM DE L'OPERATEUR
Enduit / Peinture béton	Peintures multiples en vrac + enduit plâtreux beige en vrac non séparable + matériau gris hétérogène non séparable	01/10/2019	IZABACHENE Lyes
LOCALISATION		RESULTAT	
Plafond		Amiante non détecté

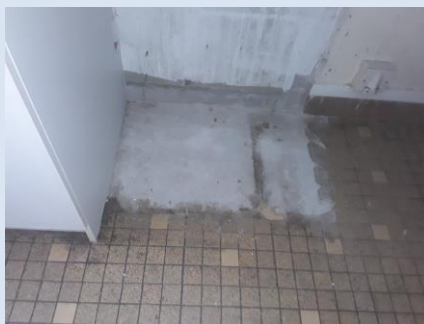
PRELEVEMENT : 25LAK0102P009			
NOM DU CLIENT	NUMERO DU DOSSIER	PIECE OU LOCAL	
OPH77	25LAK0102 01/10/2019	Cuisine (R+1)	
ELEMENT	DESCRIPTIF DU LABORATOIRE	DATE DE PRELEVEMENT	NOM DE L'OPERATEUR
Colle carrelage	Colle grise + peinture non séparable + matériau plâtreux beige non séparable	01/10/2019	IZABACHENE Lyes
LOCALISATION		RESULTAT	
Sol		Fr1:Amiante non détecté

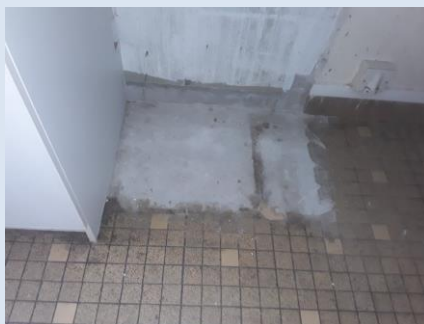
PRELEVEMENT : 25LAK0102P009			
NOM DU CLIENT	NUMERO DU DOSSIER	PIECE OU LOCAL	
OPH77	25LAK0102 01/10/2019	Cuisine (R+1)	
ELEMENT	DESCRIPTIF DU LABORATOIRE	DATE DE PRELEVEMENT	NOM DE L'OPERATEUR
Colle carrelage	Joint cassant gris	01/10/2019	IZABACHENE Lyes
LOCALISATION		RESULTAT	
Sol		Fr2:Amiante non détecté

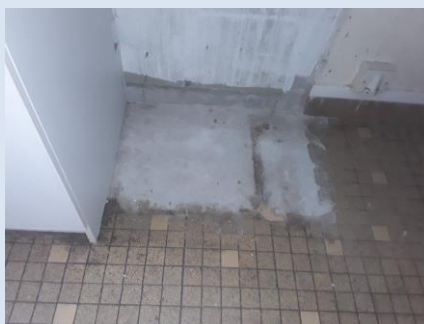
PRELEVEMENT : 25LAK0102P009			
NOM DU CLIENT	NUMERO DU DOSSIER		PIECE OU LOCAL
OPH77	25LAK0102 01/10/2019		Cuisine (R+1)
ELEMENT	DESCRIPTIF DU LABORATOIRE	DATE DE PRELEVEMENT	NOM DE L'OPERATEUR
Colle carrelage	Carrelage	01/10/2019	IZABACHENE Lyes
LOCALISATION		RESULTAT	
Sol		Fr3:Amiante non détecté	
EMPLACEMENT

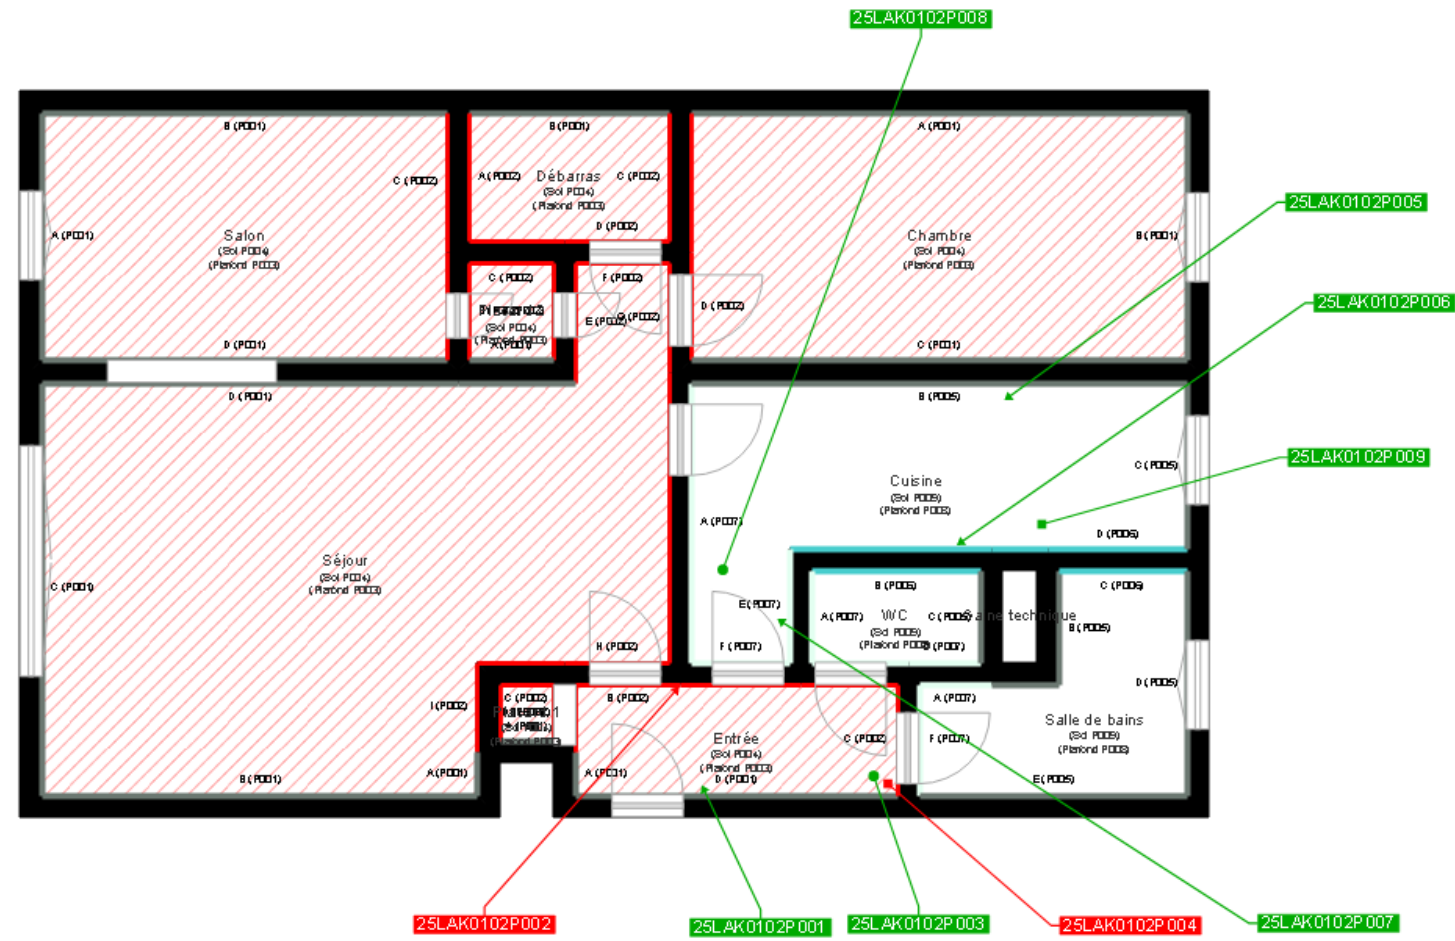
PLANCHE DE REPÉRAGE	Zone : R+1	Vue de dessus
Auteur : IZABACHENE Lyes	Bien : 25LAK0102 - 240 RUE DU MOULIN 77190 DAMMARIÉ LES LYS	Chaque support/équipement identifié a fait l'objet d'un sondage par le technicien

Murs amiantés
 	Prélèvements de sol amianté
