Rapport de Repérage Amiante avant réalisation de travaux dans un immeuble bâti

Numéro de dossier : MA2112047443
Date d'intervention : 19/01/2022

25LAK0401
32 RUE B. DE PORET (25LAK0401)
Etage 4; Porte 401
77190 DAMMARIE LES LYS

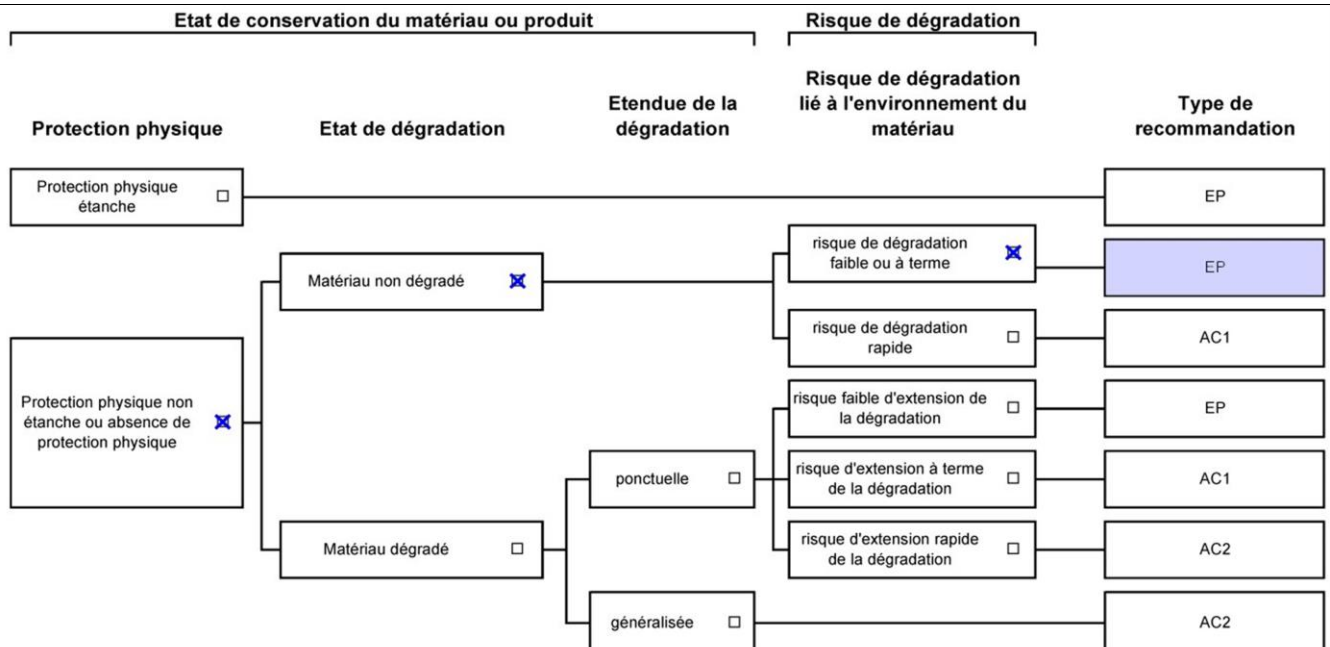
Matériau : Couche1: Bandes calicot + Couche2: Enduit de jointoiment des plaques de plâtre

Résultat EP (Z-III-RF)
