Rapport de mission de repérage des matériaux et produits contenant de l'amiante avant réalisation de travaux

113 RUE DU LIEUTENANT MOISANT

77190 DAMMARIES LES LYS

RAPPORT N° :	25LAL0001	Laboratoire d'Analyses :	ITGA
Repérage réalisé le :	23/05/2019	Adresse laboratoire :	3 RUE ARMAND HERPIN LACROIX - CS 46537 35065 RENNES CEDEX
Accompagnateur :		Numéro d'accréditation :	1-5967
Par :	Yoann IMBERT	Organisme d'assurance professionnelle :	AXA France
N° certificat :	17-1019	Adresse assurance :	313 Terrasses de l'Arche 92727 NANTERRE CEDEX
Date d'obtention :	22/11/2017	N° de contrat d'assurance :	10158549604
Organisme certificateur	ABCIDIA Domaine de Saint Paul - Bat A6 102 route de Limours - 78470 SAINT- REMY-LES-CHEVREUSE	Date de validité :	31/12/2019

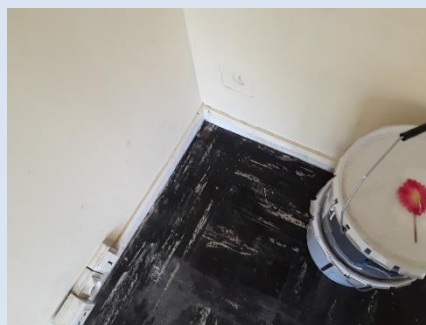
PRELEVEMENT : 25LAL0001P001			
NOM DU CLIENT	NUMERO DU DOSSIER		PIECE OU LOCAL
OPH77	25LAL0001 23/05/2019		Séjour (RC)
ELEMENT	DESCRIPTIF DU LABORATOIRE	DATE DE PRELEVEMENT	NOM DE L'OPERATEUR
Dalle de sol	Dalle dure cassante beige	23/05/2019	IMBERT Yoann
LOCALISATION		RESULTAT	
Sol		Fr1:Amiante détecté (Chrysotile)

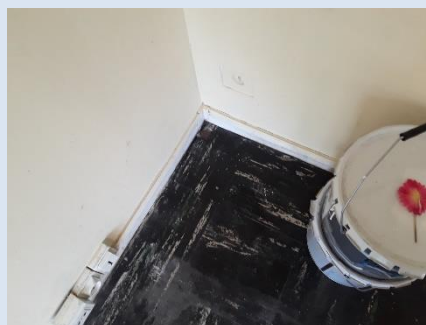
PRELEVEMENT : 25LAL0001P001			
NOM DU CLIENT	NUMERO DU DOSSIER		PIECE OU LOCAL
OPH77	25LAL0001 23/05/2019		Séjour (RC)
ELEMENT	DESCRIPTIF DU LABORATOIRE	DATE DE PRELEVEMENT	NOM DE L'OPERATEUR
Dalle de sol	Colle polymère jaune + colle bitumineuse noire en faible quantité	23/05/2019	IMBERT Yoann
LOCALISATION		RESULTAT	
Sol		Fr2:Amiante détecté (Chrysotile)

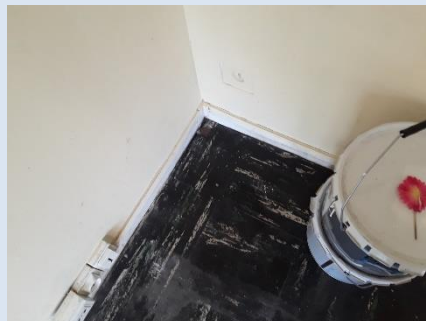
PRELEVEMENT : 25LAL0001P001			
NOM DU CLIENT	NUMERO DU DOSSIER	PIECE OU LOCAL	
OPH77	25LAL0001 23/05/2019	Séjour (RC)	
ELEMENT	DESCRIPTIF DU LABORATOIRE	DATE DE PRELEVEMENT	NOM DE L'OPERATEUR
Dalle de sol	Matériau gris en vrac hétérogène	23/05/2019	IMBERT Yoann
LOCALISATION		RESULTAT	
Sol		Fr3:Amiante non détecté

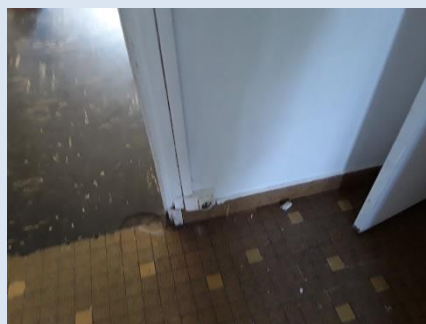
PRELEVEMENT : 25LAL0001P002			
NOM DU CLIENT	NUMERO DU DOSSIER	PIECE OU LOCAL	
OPH77	25LAL0001 23/05/2019	Cuisine (RC)	
ELEMENT	DESCRIPTIF DU LABORATOIRE	DATE DE PRELEVEMENT	NOM DE L'OPERATEUR
Calicot	Enduit plâtreux blanc en vrac + papier non séparable + peinture non séparable	23/05/2019	IMBERT Yoann
LOCALISATION		RESULTAT	
Mur E		Amiante détecté (Chrysotile)

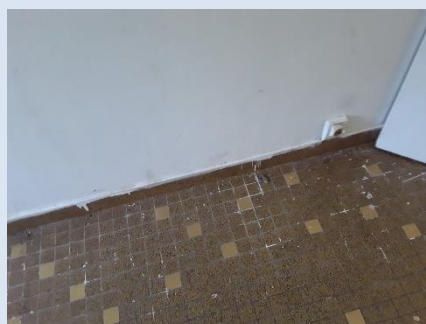
PRELEVEMENT : 25LAL0001P003

NOM DU CLIENT	NUMERO DU DOSSIER	PIECE OU LOCAL	
OPH77	25LAL0001 23/05/2019	Cuisine (RC)	
ELEMENT	DESCRIPTIF DU LABORATOIRE	DATE DE PRELEVEMENT	NOM DE L'OPERATEUR
Enduit / Peinture béton	Enduit gris en faible quantité non séparable + peintures multiples en vrac	23/05/2019	IMBERT Yoann
LOCALISATION		RESULTAT	
Mur D		Amiante non détecté

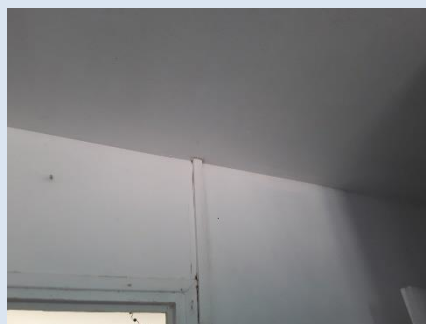
PRELEVEMENT : 25LAL0001P004

NOM DU CLIENT	NUMERO DU DOSSIER	PIECE OU LOCAL	
OPH77	25LAL0001 23/05/2019	Cuisine (RC)	
ELEMENT	DESCRIPTIF DU LABORATOIRE	DATE DE PRELEVEMENT	NOM DE L'OPERATEUR
Enduit / Peinture béton	Enduit plâtreux blanc en faible quantité + peintures multiples en vrac non séparable	23/05/2019	IMBERT Yoann
LOCALISATION		RESULTAT	
Plafond		Amiante détecté (Chrysotile)

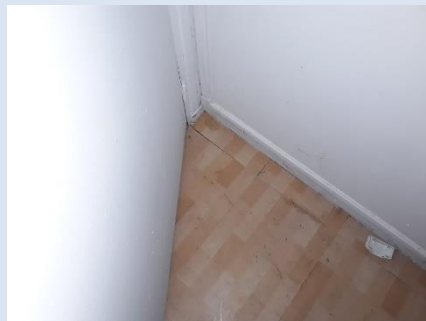
PRELEVEMENT : 25LAL0001P005			
NOM DU CLIENT	NUMERO DU DOSSIER	PIECE OU LOCAL	
OPH77	25LAL0001 23/05/2019	Chambre 1 (RC)	
ELEMENT	DESCRIPTIF DU LABORATOIRE	DATE DE PRELEVEMENT	NOM DE L'OPERATEUR
Revêtement souple	Revêtement cassant beige	23/05/2019	IMBERT Yoann
LOCALISATION		RESULTAT	
Sol		Fr1:Amiante non détecté

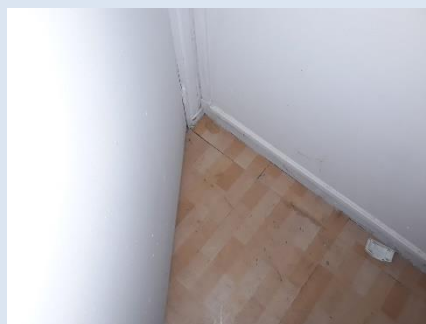
PRELEVEMENT : 25LAL0001P005			
NOM DU CLIENT	NUMERO DU DOSSIER	PIECE OU LOCAL	
OPH77	25LAL0001 23/05/2019	Chambre 1 (RC)	
ELEMENT	DESCRIPTIF DU LABORATOIRE	DATE DE PRELEVEMENT	NOM DE L'OPERATEUR
Revêtement souple	Colle polymère jaune non séparable + dalle dure cassante noire	23/05/2019	IMBERT Yoann
LOCALISATION		RESULTAT	
Sol		Fr2:Amiante détecté (Chrysotile)
