Rapport de mission de repérage des matériaux et produits contenant de l'amiante avant réalisation de travaux

Norme NF X 46-020 V .2017

113 RUE DU LIEUTENANT MOISANT

RAPPORT N° :	25LAL0201	Laboratoire d'Analyses :	ITGA
Repérage réalisé le :	20/08/2019	Adresse laboratoire :	3 RUE ARMAND HERPIN LACROIX - CS 46537 35065 RENNES CEDEX
Accompagnateur :		Numéro d'accréditation :	1-5967
Par :	Frédéric RAUH	Organisme d'assurance professionnelle :	AXA France
N° certificat :	8053284	Adresse assurance :	313 Terrasses de l'Arche 92727 NANTERRE CEDEX
Date d'obtention :	12/06/2017	N° de contrat d'assurance :	10158549604
Organisme certificateur	60 avenue du Général de Gaulle - Immeuble le Guillaumet - 92046 PARIS LA DEFENSE	Date de validité :	31/12/2019

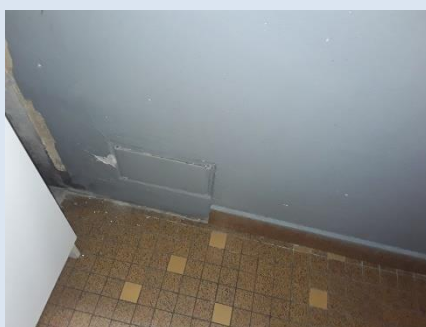
PRELEVEMENT : 25LAL0201P001			
NOM DU CLIENT	NUMERO DU DOSSIER		PIECE OU LOCAL
OPH77	25LAL0201 20/08/2019		Cuisine (R+2)
ELEMENT	DESCRIPTIF DU LABORATOIRE	DATE DE PRELEVEMENT	NOM DE L'OPERATEUR
Enduit / Peinture plaque de plâtre	Peintures multiples non séparable + carton non séparable + papier non séparable + enduit plâtreux blanc en vrac	20/08/2019	RAUH Frédéric
LOCALISATION		RESULTAT	
Mur B		AmianteDetecte

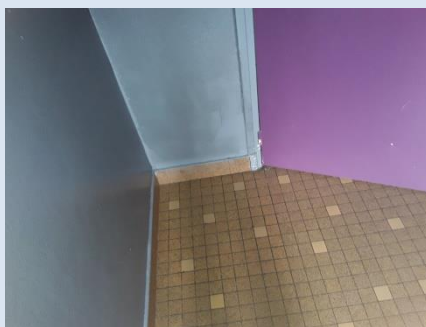
PRELEVEMENT : 25LAL0201P002			
NOM DU CLIENT	NUMERO DU DOSSIER		PIECE OU LOCAL
OPH77	25LAL0201 20/08/2019		Cuisine (R+2)
ELEMENT	DESCRIPTIF DU LABORATOIRE	DATE DE PRELEVEMENT	NOM DE L'OPERATEUR
Enduit / Peinture béton	Peintures multiples non séparable + enduit plâtreux blanc en vrac	20/08/2019	RAUH Frédéric
LOCALISATION		RESULTAT	
Mur C		AmianteNonDetecte

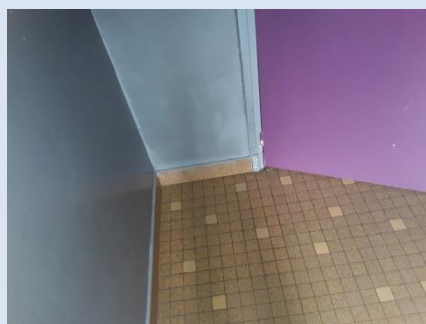
PRELEVEMENT : 25LAL0201P002			
NOM DU CLIENT	NUMERO DU DOSSIER		PIECE OU LOCAL
OPH77	25LAL0201 20/08/2019		Cuisine (R+2)
ELEMENT	DESCRIPTIF DU LABORATOIRE	DATE DE PRELEVEMENT	NOM DE L'OPERATEUR
Enduit / Peinture béton	Matériau gris hétérogène	20/08/2019	RAUH Frédéric
LOCALISATION		RESULTAT	
Mur C		AmianteNonDetecte

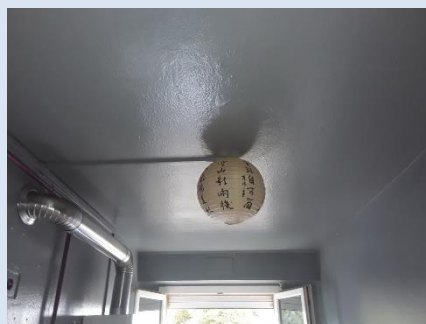
PRELEVEMENT : 25LAL0201P003			
NOM DU CLIENT	NUMERO DU DOSSIER		PIECE OU LOCAL
OPH77	25LAL0201 20/08/2019		Cuisine (R+2)
ELEMENT	DESCRIPTIF DU LABORATOIRE	DATE DE PRELEVEMENT	NOM DE L'OPERATEUR
Enduit / Peinture béton	Peintures multiples non séparable + enduit plâtreux blanc en vrac + matériau gris en faible quantité en vrac non séparable	20/08/2019	RAUH Frédéric
LOCALISATION		RESULTAT	
Plafond		AmianteNonDetecte

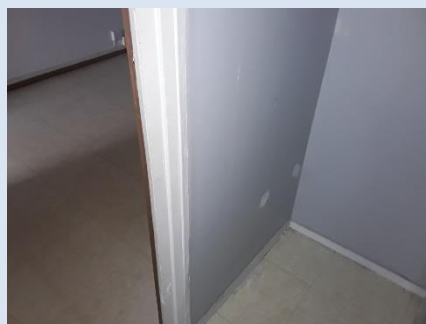
PRELEVEMENT : 25LAL0201P004			
NOM DU CLIENT	NUMERO DU DOSSIER		PIECE OU LOCAL
OPH77	25LAL0201 20/08/2019		Entrée (R+2)
ELEMENT	DESCRIPTIF DU LABORATOIRE	DATE DE PRELEVEMENT	NOM DE L'OPERATEUR
Enduit / Peinture plaque de plâtre	Peintures multiples non séparable + carton non séparable + papier non séparable + enduit plâtreux blanc en vrac	20/08/2019	RAUH Frédéric
LOCALISATION		RESULTAT	
Mur D		AmianteDetecte

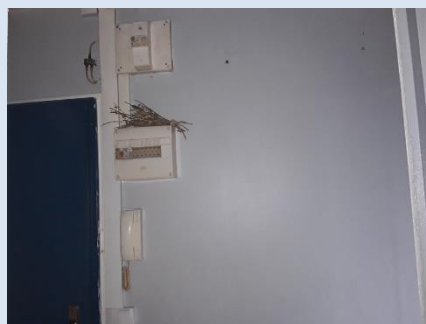
PRELEVEMENT : 25LAL0201P005			
NOM DU CLIENT	NUMERO DU DOSSIER		PIECE OU LOCAL
OPH77	25LAL0201 20/08/2019		Entrée (R+2)
ELEMENT	DESCRIPTIF DU LABORATOIRE	DATE DE PRELEVEMENT	NOM DE L'OPERATEUR
Enduit / Peinture béton	Peintures multiples non séparable + enduit gris en vrac hétérogène	20/08/2019	RAUH Frédéric
LOCALISATION		RESULTAT	
Mur F		AmianteNonDetecte

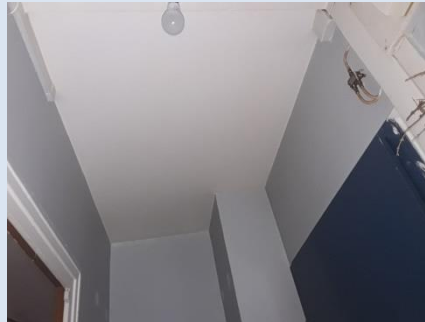
PRELEVEMENT : 25LAL0201P006			
NOM DU CLIENT	NUMERO DU DOSSIER		PIECE OU LOCAL
OPH77	25LAL0201 20/08/2019		Entrée (R+2)
ELEMENT	DESCRIPTIF DU LABORATOIRE	DATE DE PRELEVEMENT	NOM DE L'OPERATEUR
Enduit / Peinture béton	Peintures multiples non séparable + enduit plâtreux blanc en vrac + matériau gris en faible quantité en vrac non séparable	20/08/2019	RAUH Frédéric
LOCALISATION		RESULTAT	
Plafond		AmianteNonDetecte
