Rapport de mission de repérage des matériaux et produits contenant de l'amiante avant réalisation de travaux

R. 4412-97 modifié par le décret 2012-639 du 4 mai 2012
Norme NF X 46-020

129 RUE DU LT MOISANT-APT 102

RAPPORT N° :	25LAM0102	Laboratoire d'Analyses :	ITGA
Repérage réalisé le :	26/09/2017	Adresse laboratoire :	3 RUE ARMAND HERPIN LACROIX - CS 46537 35065 RENNES CEDEX
Accompagnateur :		Numéro d'accréditation :	1-5967
Par :	Mickaël JULIEN	Organisme d'assurance professionnelle :	ALLIANZ
N° certificat :	CPDI 4129	Adresse assurance :	Direction Opérations Entreprises 5C Esplanade Charles de Gaulle 33081 BORDEAUX CEDEX
Date d'obtention :	01/01/2017	N° de contrat d'assurance :	55897385
Organisme certificateur	I.CERT Parc Edonia - Bâtiment G - Rue de la Terre Victoria - 35760 SAINT-GREGOIRE	Date de validité :	31/12/2017

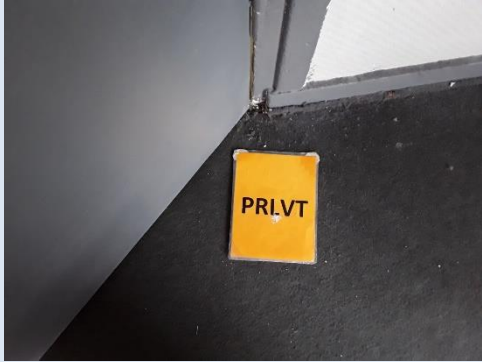
PRELEVEMENT : 25LAM0102P001			
NOM DU CLIENT	NUMERO DU DOSSIER		PIECE OU LOCAL
OPH77	25LAM0102 26/09/2017		Chambre 1
ELEMENT	DESCRIPTIF DU LABORATOIRE	DATE DE PRELEVEMENT	NOM DE L'OPERATEUR
Moquette	Moquette grise avec poussières	26/09/2017	JULIEN Mickaël
LOCALISATION		RESULTAT	
Sol		Fr2:Amiante non détecté	
EMPLACEMENT

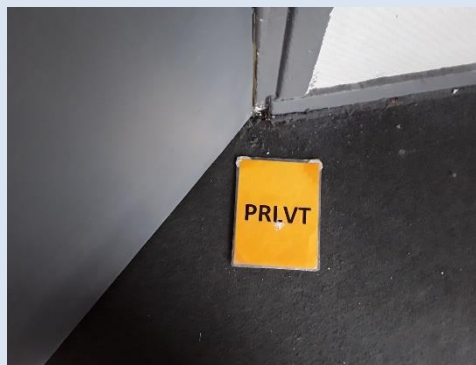
PRELEVEMENT : 25LAM0102P001			
NOM DU CLIENT	NUMERO DU DOSSIER		PIECE OU LOCAL
OPH77	25LAM0102 26/09/2017		Chambre 1
ELEMENT	DESCRIPTIF DU LABORATOIRE	DATE DE PRELEVEMENT	NOM DE L'OPERATEUR
Moquette	Colle polymère blanche avec poussières non séparable + peinture en faible quantité non séparable + dalle dure cassante noire en faible quantité	26/09/2017	JULIEN Mickaël
LOCALISATION		RESULTAT	
Sol		Fr1:Amiante détecté (Chrysotile)

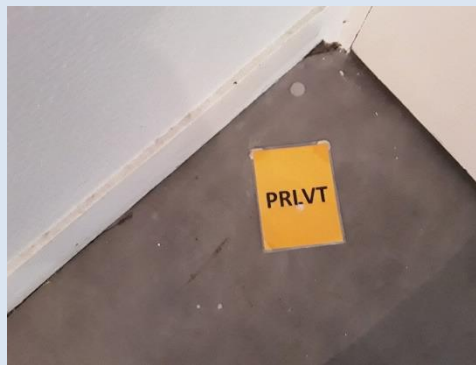
PRELEVEMENT : 25LAM0102P002			
NOM DU CLIENT	NUMERO DU DOSSIER		PIECE OU LOCAL
OPH77	25LAM0102 26/09/2017		Séjour
ELEMENT	DESCRIPTIF DU LABORATOIRE	DATE DE PRELEVEMENT	NOM DE L'OPERATEUR
Revêtement souple	Revêtement souple gris + colle polymère jaune non séparable + ragréage gris hétérogène	26/09/2017	JULIEN Mickaël
LOCALISATION		RESULTAT	
Sol		Amiante non détecté	
EMPLACEMENT

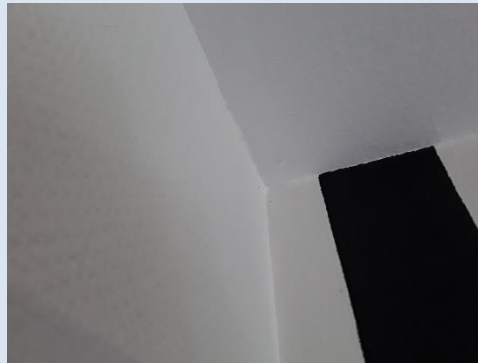
PRELEVEMENT : 25LAM0102P004			
NOM DU CLIENT	NUMERO DU DOSSIER		PIECE OU LOCAL
OPH77	25LAM0102 26/09/2017		Séjour
ELEMENT	DESCRIPTIF DU LABORATOIRE	DATE DE PRELEVEMENT	NOM DE L'OPERATEUR
Enduit béton	Enduit plâtreux blanc en vrac avec poussières + peinture non séparable	26/09/2017	JULIEN Mickaël
LOCALISATION		RESULTAT	
Plafond		Amiante détecté (Chrysotile)

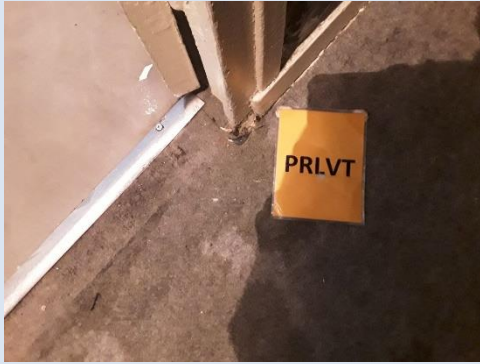
PRELEVEMENT : 25LAM0102P005			
NOM DU CLIENT	NUMERO DU DOSSIER		PIECE OU LOCAL
OPH77	25LAM0102 26/09/2017		Débarras
ELEMENT	DESCRIPTIF DU LABORATOIRE	DATE DE PRELEVEMENT	NOM DE L'OPERATEUR
Moquette	Moquette grise avec poussières non séparable + dalle dure cassante noire + peinture non séparable	26/09/2017	JULIEN Mickaël
LOCALISATION		RESULTAT	
Sol		Amiante détecté (Chrysotile)	
EMPLACEMENT

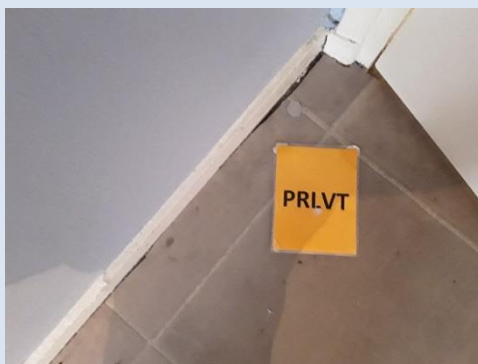
PRELEVEMENT : 25LAM0102P006			
NOM DU CLIENT	NUMERO DU DOSSIER		PIECE OU LOCAL
OPH77	25LAM0102 26/09/2017		Chambre 2
ELEMENT	DESCRIPTIF DU LABORATOIRE	DATE DE PRELEVEMENT	NOM DE L'OPERATEUR
Revêtement souple	Revêtement souple blanc + ragréage gris	26/09/2017	JULIEN Mickaël
LOCALISATION		RESULTAT	
Sol		Fr1:Amiante non détecté

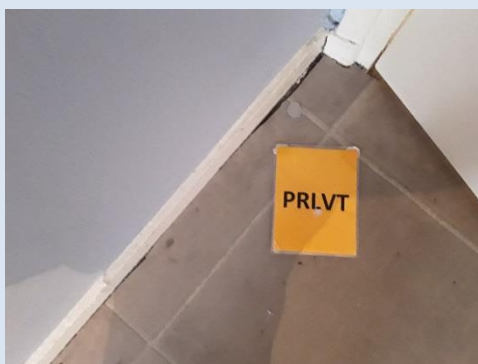
PRELEVEMENT : 25LAM0102P006			
NOM DU CLIENT	NUMERO DU DOSSIER		PIECE OU LOCAL
OPH77	25LAM0102 26/09/2017		Chambre 2
ELEMENT	DESCRIPTIF DU LABORATOIRE	DATE DE PRELEVEMENT	NOM DE L'OPERATEUR
Revêtement souple	Colle bitumineuse noire	26/09/2017	JULIEN Mickaël
LOCALISATION		RESULTAT	
Sol		Fr3:Amiante détecté (Chrysotile)

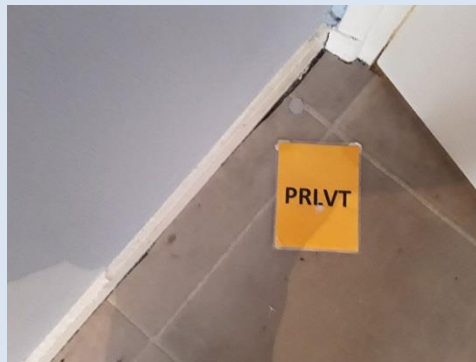
PRELEVEMENT : 25LAM0102P006			
NOM DU CLIENT	NUMERO DU DOSSIER		PIECE OU LOCAL
OPH77	25LAM0102 26/09/2017		Chambre 2
ELEMENT	DESCRIPTIF DU LABORATOIRE	DATE DE PRELEVEMENT	NOM DE L'OPERATEUR
Revêtement souple	Colle polymère jaune non séparable + dalle dure cassante noire	26/09/2017	JULIEN Mickaël
LOCALISATION		RESULTAT	
Sol		Fr2:Amiante détecté (Chrysotile)

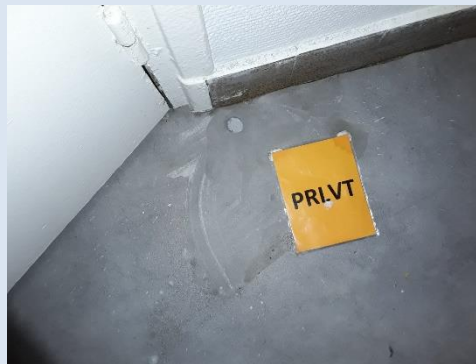
PRELEVEMENT : 25LAM0102P008				
NOM DU CLIENT		NUMERO DU DOSSIER		PIECE OU LOCAL
OPH77		25LAM0102		Cuisine
26/09/2017				
ELEMENT	DESCRIPTIF DU LABORATOIRE	DATE DE PRELEVEMENT	NOM DE L'OPERATEUR	
Revêtement souple	Revêtement souple beige + colle polymère jaune non séparable + ragréage gris non séparable + sous couche de ragréage blanche non séparable + matériau compact gris hétérogène	26/09/2017	JULIEN Mickaël	
LOCALISATION			RESULTAT	
Sol			Amiante non détecté

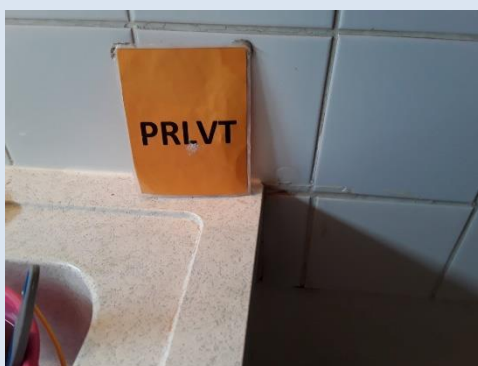
PRELEVEMENT : 25LAM0102P010			
NOM DU CLIENT	NUMERO DU DOSSIER		PIECE OU LOCAL
OPH77	25LAM0102 26/09/2017		Cuisine
ELEMENT	DESCRIPTIF DU LABORATOIRE	DATE DE PRELEVEMENT	NOM DE L'OPERATEUR
Faïence 1	Colle blanche non séparable + couche plâtreuse blanche + carrelage	26/09/2017	JULIEN Mickaël

LOCALISATION	RESULTAT
Mur D	Amiante non détecté

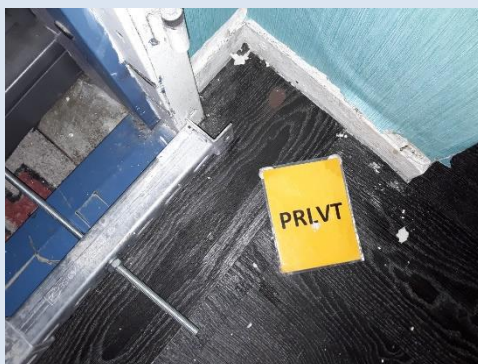
PRELEVEMENT : 25LAM0102P011			
NOM DU CLIENT	NUMERO DU DOSSIER		PIECE OU LOCAL
OPH77	25LAM0102 26/09/2017		Entrée
ELEMENT	DESCRIPTIF DU LABORATOIRE	DATE DE PRELEVEMENT	NOM DE L'OPERATEUR
Revêtement souple	Revêtement souple gris + ragréage gris	26/09/2017	JULIEN Mickaël

LOCALISATION	RESULTAT
Sol	Fr1:Amiante non détecté

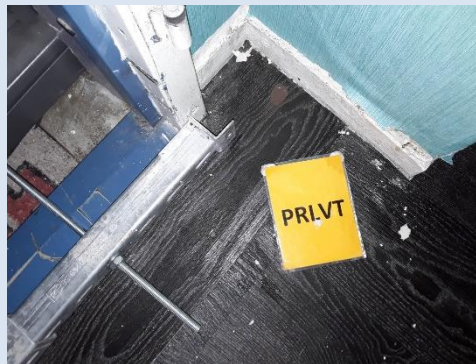
PRELEVEMENT : 25LAM0102P011			
NOM DU CLIENT	NUMERO DU DOSSIER		PIECE OU LOCAL
OPH77	25LAM0102 26/09/2017		Entrée
ELEMENT	DESCRIPTIF DU LABORATOIRE	DATE DE PRELEVEMENT	NOM DE L'OPERATEUR
Revêtement souple	Colle bitumineuse noire	26/09/2017	JULIEN Mickaël
LOCALISATION		RESULTAT	
Sol		Fr2:Amiante détecté (Chrysotile)	
EMPLACEMENT

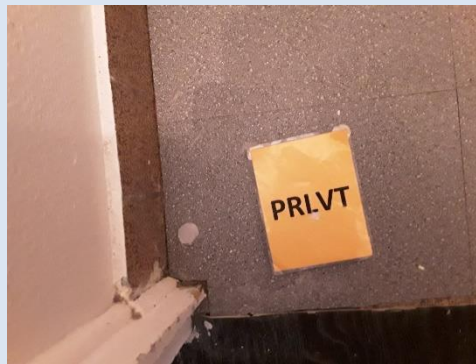
PRELEVEMENT : 25LAM0102P012			
NOM DU CLIENT	NUMERO DU DOSSIER		PIECE OU LOCAL
OPH77	25LAM0102 26/09/2017		WC
ELEMENT	DESCRIPTIF DU LABORATOIRE	DATE DE PRELEVEMENT	NOM DE L'OPERATEUR
Dalle de sol	Revêtement cassant beige + colle polymère jaune non séparable + ragréage gris + sous couche de ragréage blanche non séparable + matériau compact gris hétérogène	26/09/2017	JULIEN Mickaël
LOCALISATION		RESULTAT	
Sol		Amiante non détecté

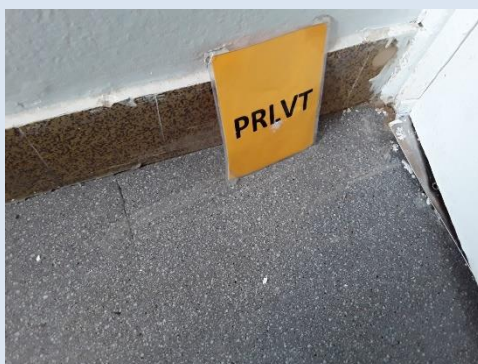
PRELEVEMENT : 25LAM0102P013			
NOM DU CLIENT	NUMERO DU DOSSIER		PIECE OU LOCAL
OPH77	25LAM0102 26/09/2017		Salle de bains
ELEMENT	DESCRIPTIF DU LABORATOIRE	DATE DE PRELEVEMENT	NOM DE L'OPERATEUR
Plinthes	Colle grise	26/09/2017	JULIEN Mickaël
LOCALISATION		RESULTAT	
Mur E		Fr2:Amiante non détecté

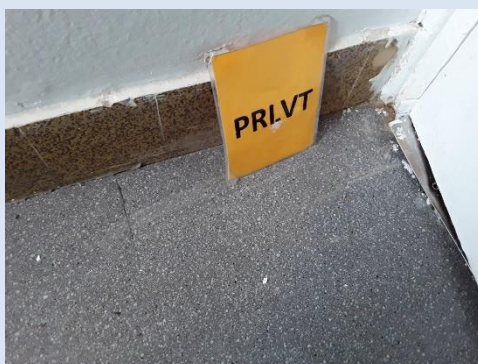
PRELEVEMENT : 25LAM0102P013			
NOM DU CLIENT	NUMERO DU DOSSIER		PIECE OU LOCAL
OPH77	25LAM0102 26/09/2017		Salle de bains
ELEMENT	DESCRIPTIF DU LABORATOIRE	DATE DE PRELEVEMENT	NOM DE L'OPERATEUR
Plinthes	Carrelage	26/09/2017	JULIEN Mickaël
LOCALISATION		RESULTAT	
Mur E		Fr1:Amiante non détecté

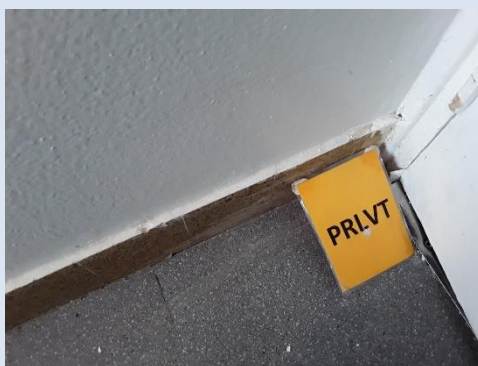
PRELEVEMENT : 25LAM0102P014			
NOM DU CLIENT	NUMERO DU DOSSIER		PIECE OU LOCAL
OPH77	25LAM0102 26/09/2017		Salle de bains
ELEMENT	DESCRIPTIF DU LABORATOIRE	DATE DE PRELEVEMENT	NOM DE L'OPERATEUR
Enduit béton	Enduit plâtreux blanc en vrac + peintures multiples non séparable	26/09/2017	JULIEN Mickaël
LOCALISATION		RESULTAT	
Mur E		Amiante non détecté

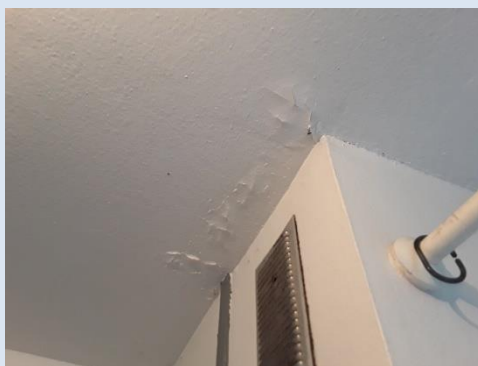
PRELEVEMENT : 25LAM0102P015			
NOM DU CLIENT	NUMERO DU DOSSIER		PIECE OU LOCAL
OPH77	25LAM0102 26/09/2017		Salle de bains
ELEMENT	DESCRIPTIF DU LABORATOIRE	DATE DE PRELEVEMENT	NOM DE L'OPERATEUR
Enduit béton	Enduit plâtreux blanc en vrac + peintures multiples non séparable	26/09/2017	JULIEN Mickaël
LOCALISATION		RESULTAT	
Plafond		Amiante non détecté

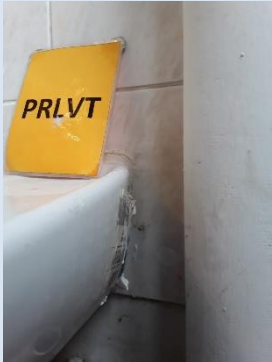
PRELEVEMENT : 25LAM0102P016			
NOM DU CLIENT	NUMERO DU DOSSIER		PIECE OU LOCAL
OPH77	25LAM0102 26/09/2017		Salle de bains
ELEMENT	DESCRIPTIF DU LABORATOIRE	DATE DE PRELEVEMENT	NOM DE L'OPERATEUR
Faïence 2	Colle beige + peinture non séparable + matériau compact gris + carrelage	26/09/2017	JULIEN Mickaël
LOCALISATION		RESULTAT	
Mur C		Amiante non détecté	
EMPLACEMENT
