Rapport de Repérage Amiante avant réalisation de travaux dans un immeuble bâti

Numéro de dossier : MA2112046402
Date d'intervention : 03/02/2022

25LAN0401
143 RUE LT MOISANT (BAT E)
Etage 4; Porte 401 (25LAN0401)
77190 DAMMARIES LES LYS

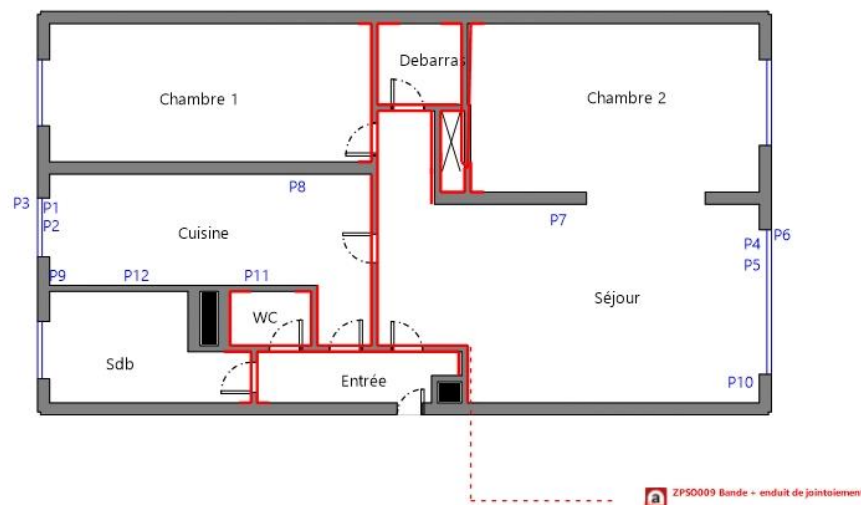
Murs et éléments

ZPSO	Niveau	Localisation	Zone	Description du prélèvement réalisé	Surface indicative
ZPSO009	4ème étage Porte 401	Entrée; Séjour; Cuisine; Sdb; WC; Debarras; Chambre 1; Chambre 2	Cloisons avec liaisons sur murs et plafonds	-	82m2
