Rapport de mission de repérage des matériaux et produits contenant de l'amiante avant réalisation de travaux

143 RUE DU LT MOISANT - APPT 2

77190 DAMMARIÉ LES LYS

RAPPORT N° :	25LAN0402	Laboratoire d'Analyses :	ITGA
Repérage réalisé le :	08/09/2017	Adresse laboratoire :	3 RUE ARMAND HERPIN LACROIX - CS 46537 35065 RENNES CEDEX
Accompagnateur :		Numéro d'accréditation :	1-5967
Par :	Tristan BRUNOT	Organisme d'assurance professionnelle :	ALLIANZ
N° certificat :	CPDI 3541	Adresse assurance :	Direction Opérations Entreprises 5C Esplanade Charles de Gaulle 33081 BORDEAUX CEDEX
Date d'obtention :	06/08/2015	N° de contrat d'assurance :	55897385
Organisme certificateur	I.CERT PARC EDONIA - BAT G - RUE DE LA TERRE VICTORIA - 35760 SAINT GREGOIRE	Date de validité :	31/12/2017

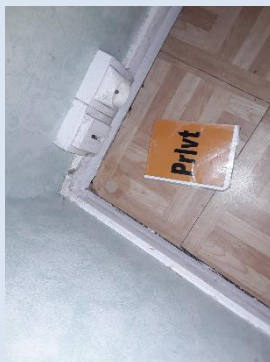
PRELEVEMENT : 25LAN0402P002			
NOM DU CLIENT	NUMERO DU DOSSIER		PIECE OU LOCAL
OPH77	25LAN0402 08/09/2017		Séjour
ELEMENT	DESCRIPTIF DU LABORATOIRE	DATE DE PRELEVEMENT	NOM DE L'OPERATEUR
Dalle de sol	Colle bitumineuse noire non séparable + dalle dure cassante noire	08/09/2017	BRUNOT Tristan
LOCALISATION		RESULTAT	
Sol		Fr1:Amiante détecté (Chrysotile)

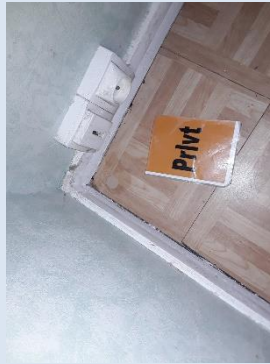
PRELEVEMENT : 25LAN0402P002			
NOM DU CLIENT	NUMERO DU DOSSIER		PIECE OU LOCAL
OPH77	25LAN0402 08/09/2017		Séjour
ELEMENT	DESCRIPTIF DU LABORATOIRE	DATE DE PRELEVEMENT	NOM DE L'OPERATEUR
Dalle de sol	Revêtement cassant beige	08/09/2017	BRUNOT Tristan
LOCALISATION		RESULTAT	
Sol		Fr2:Amiante non détecté

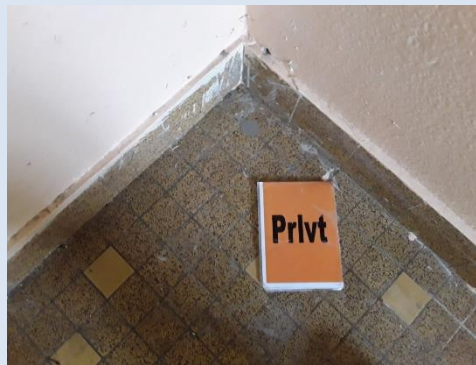
PRELEVEMENT : 25LAN0402P003			
NOM DU CLIENT	NUMERO DU DOSSIER		PIECE OU LOCAL
OPH77	25LAN0402 08/09/2017		Cuisine
ELEMENT	DESCRIPTIF DU LABORATOIRE	DATE DE PRELEVEMENT	NOM DE L'OPERATEUR
Carrelage	Colle grise non séparable + joint cassant gris non séparable + matériau compact gris hétérogène + carrelage	08/09/2017	BRUNOT Tristan
LOCALISATION		RESULTAT	
Sol		Amiante non détecté	
EMPLACEMENT

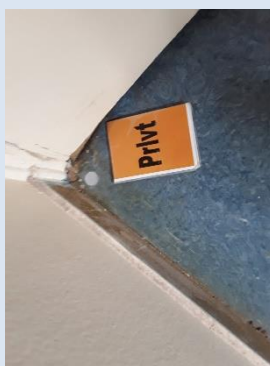
PRELEVEMENT : 25LAN0402P004			
NOM DU CLIENT	NUMERO DU DOSSIER		PIECE OU LOCAL
OPH77	25LAN0402 08/09/2017		Salle de bains
ELEMENT	DESCRIPTIF DU LABORATOIRE	DATE DE PRELEVEMENT	NOM DE L'OPERATEUR
Revêtement souple	Revêtement souple gris avec poussières + peinture en faible quantité non séparable	08/09/2017	BRUNOT Tristan

LOCALISATION	RESULTAT
Sol	Amiante non détecté

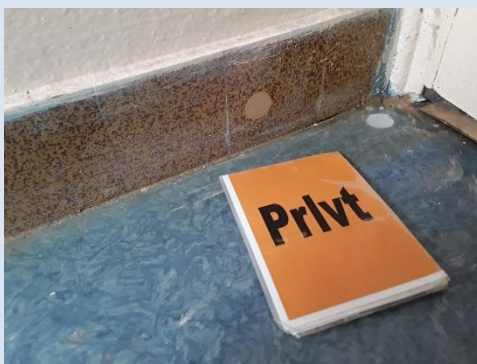
PRELEVEMENT : 25LAN0402P005			
NOM DU CLIENT	NUMERO DU DOSSIER		PIECE OU LOCAL
OPH77	25LAN0402 08/09/2017		Salle de bains
ELEMENT	DESCRIPTIF DU LABORATOIRE	DATE DE PRELEVEMENT	NOM DE L'OPERATEUR
Plinthes	Colle grise + carrelage	08/09/2017	BRUNOT Tristan

LOCALISATION	RESULTAT
Mur C	Amiante non détecté

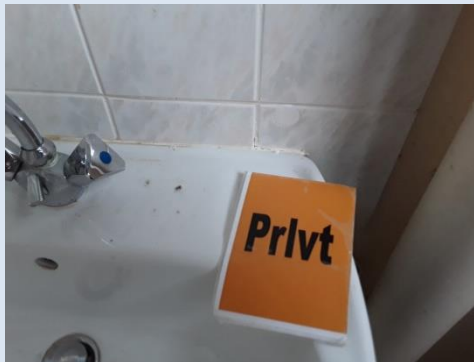
PRELEVEMENT : 25LAN0402P006			
NOM DU CLIENT	NUMERO DU DOSSIER		PIECE OU LOCAL
OPH77	25LAN0402 08/09/2017		Salle de bains
ELEMENT	DESCRIPTIF DU LABORATOIRE	DATE DE PRELEVEMENT	NOM DE L'OPERATEUR
Faïence 1	Colle beige + peintures multiples non séparable + carrelage	08/09/2017	BRUNOT Tristan
LOCALISATION		RESULTAT	
Mur A		Amiante non détecté	
EMPLACEMENT

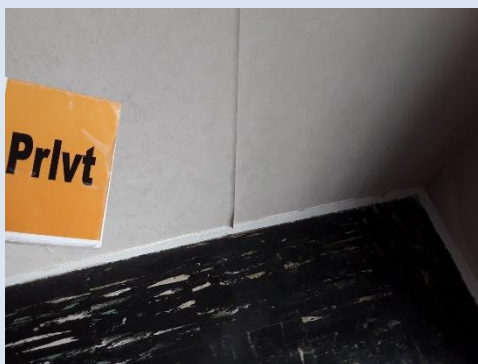
PRELEVEMENT : 25LAN0402P008			
NOM DU CLIENT	NUMERO DU DOSSIER		PIECE OU LOCAL
OPH77	25LAN0402 08/09/2017		Chambre 1
ELEMENT	DESCRIPTIF DU LABORATOIRE	DATE DE PRELEVEMENT	NOM DE L'OPERATEUR
Enduit	Enduit gris en vrac non séparable + peinture non séparable	08/09/2017	BRUNOT Tristan
LOCALISATION		RESULTAT	
Mur D		Amiante non détecté

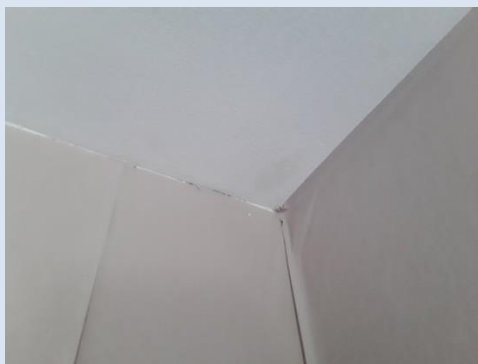
PRELEVEMENT : 25LAN0402P009			
NOM DU CLIENT	NUMERO DU DOSSIER		PIECE OU LOCAL
OPH77	25LAN0402 08/09/2017		Chambre 3
ELEMENT	DESCRIPTIF DU LABORATOIRE	DATE DE PRELEVEMENT	NOM DE L'OPERATEUR
Enduit béton	Enduit plâtreux blanc en vrac + peinture non séparable	08/09/2017	BRUNOT Tristan
LOCALISATION		RESULTAT	
Plafond		Amiante non détecté

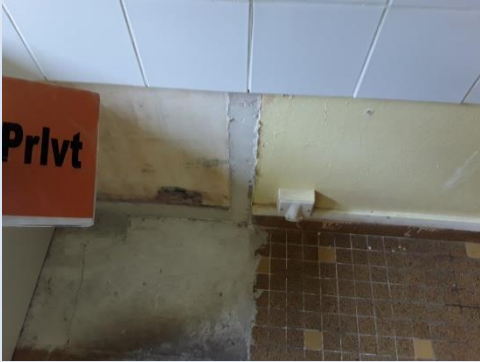
PRELEVEMENT : 25LAN0402P011			
NOM DU CLIENT	NUMERO DU DOSSIER		PIECE OU LOCAL
OPH77	25LAN0402 08/09/2017		Cuisine
ELEMENT	DESCRIPTIF DU LABORATOIRE	DATE DE PRELEVEMENT	NOM DE L'OPERATEUR
Enduit	Enduit plâtreux blanc en vrac non séparable + peintures multiples non séparable	08/09/2017	BRUNOT Tristan
LOCALISATION		RESULTAT	
Mur C		Amiante non détecté	
EMPLACEMENT
