Rapport de mission de repérage des matériaux et produits contenant de l'amiante avant réalisation de travaux

157 RUE DU LIEUTENANT MOISANT-APT 2

77190 DAMMARIÉ LES LYS

| RAPPORT N° : | 25LAO0002 | Laboratoire d'Analyses : | ITGA |

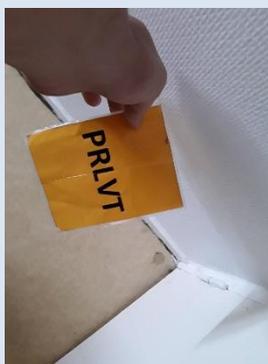
| PRELEVEMENT : 25LAO0002P002 | | | |

| PRELEVEMENT : 25LAO0002P002 | | | |
|---|---|---|---|
| Sol | | Fr1:Amiante non détecté | |

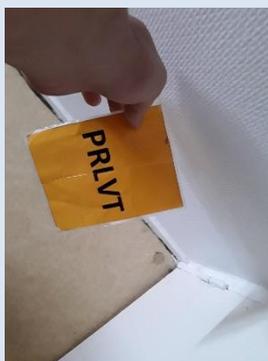
| PRELEVEMENT : 25LAO0002P003 | | | |

| PRELEVEMENT : 25LAO0002P002 | | | |
|---|---|---|---|
| Sol | | Fr3:Amiante détecté (Chrysotile) | |

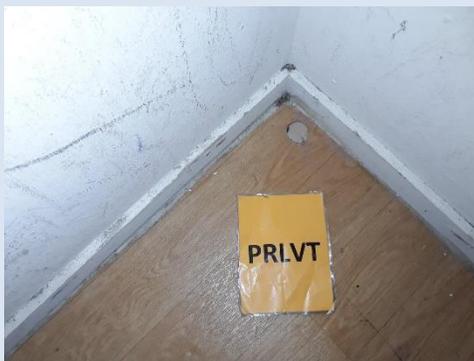
| PRELEVEMENT : 25LAO0002P003 | | | |

| PRELEVEMENT : 25LAO0002P003 | | | |
|---|---|---|---|
| Sols | | Fr1:Amiante non détecté | |

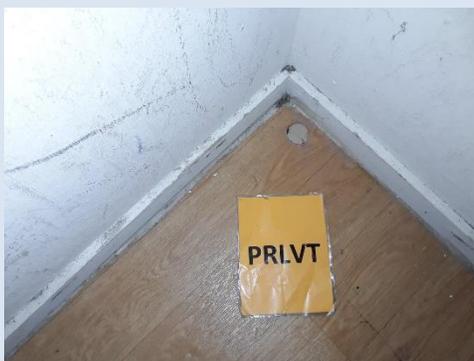
| PRELEVEMENT : 25LAO0002P003 | | | |

| PRELEVEMENT : 25LAO0002P003 | | | |
|---|---|---|---|
| Sols | | Fr3:Amiante détecté (Chrysotile) | |

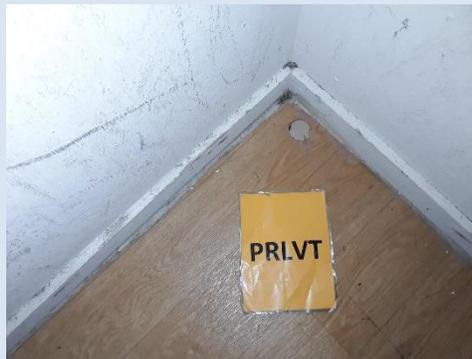
| PRELEVEMENT : 25LAO0002P004 | | | |

| PRELEVEMENT : 25LAO0002P003 | | | |
|---|--|---|---|
| Sols | | Fr2:Amiante détecté (Chrysotile) | |

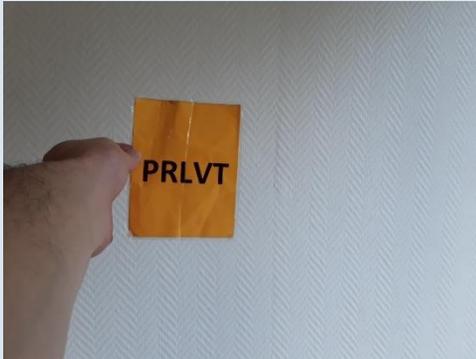
| PRELEVEMENT : 25LAO0002P012 | | | |

| PRELEVEMENT : 25LAO0002P011 | | | |
|---|--|---|---|
| Mur B | | Amiante non détecté | |

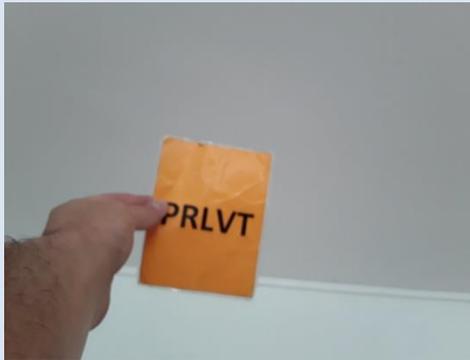
| PRELEVEMENT : 25LAO0002P012 | | | |
|---|--|---|---|
| Plafonds | | Amiante détecté (Chrysotile) | |
