# Rapport de Repérage Amiante avant réalisation de travaux dans un immeuble bâti

Numéro de dossier : MA2112046387  
Date d'intervention : 03/02/2022

25LAO0102  
157 RUE LT MOISANT (BAT E)  
Etage 1; Porte 102 (25LAO0102)  
77190 DAMMARIES LES LYS

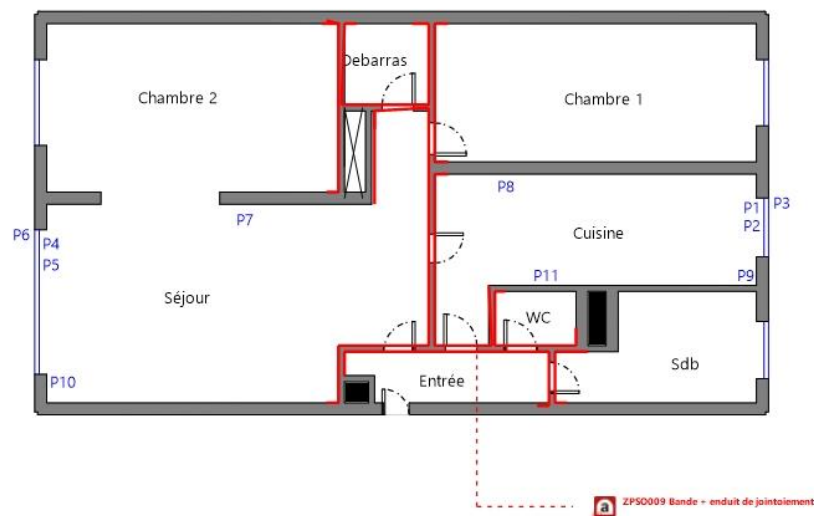
Murs et éléments

ZPSO	Niveau	Localisation	Zone	Description du prélèvement réalisé	Surface indicative
ZPSO009	1er Porte102	Entrée; Séjour; Cuisine; Sdb; WC; Debarras; Chambre 1; Chambre 2	Cloisons avec liaisons sur murs et plafonds	-	82m2
