# Rapport de Repérage Amiante avant réalisation de travaux dans un immeuble bâti

Numéro de dossier : MA2112046408  
Date d'intervention : 03/02/2022

25LAO0401  
157 RUE LT MOISANT (BAT E)  
Etage 4; Porte 401 (25LAO0401)  
77190 DAMMARIES LES LYS

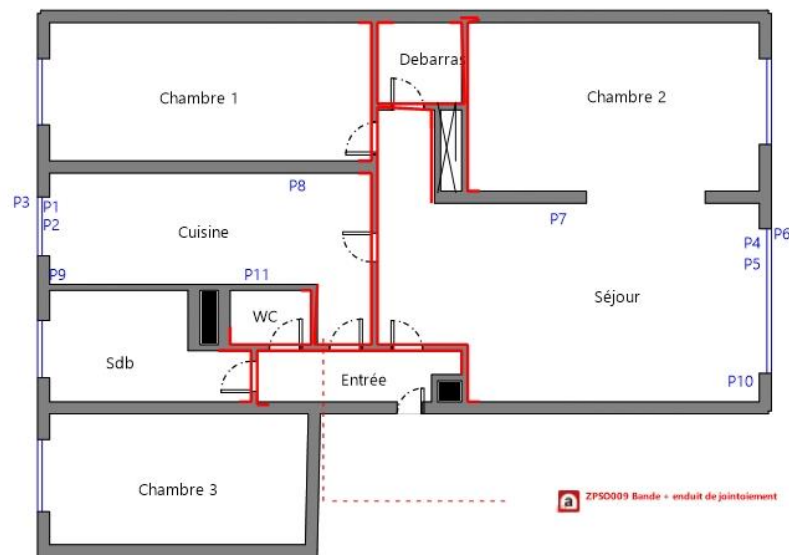
Murs et éléments

ZPSO	Niveau	Localisation	Zone	Description du prélèvement réalisé	Surface indicative
ZPSO009	4ème étage Porte 401	Entrée; Séjour; Cuisine; Sdb; WC; Debarras; Chambre 1; Chambre 2	Cloisons avec liaisons sur murs et plafonds	-	82m2
