Rapport de Repérage Amiante avant réalisation de travaux dans un immeuble bâti

Numéro de dossier : MA2112046514
Date d'intervention : 02/02/2022

25LAP0001
177 RUE LT MOISANT (BAT F)
RDC; Porte 001 (25LAP0001)
77190 DAMMARIE LES LYS

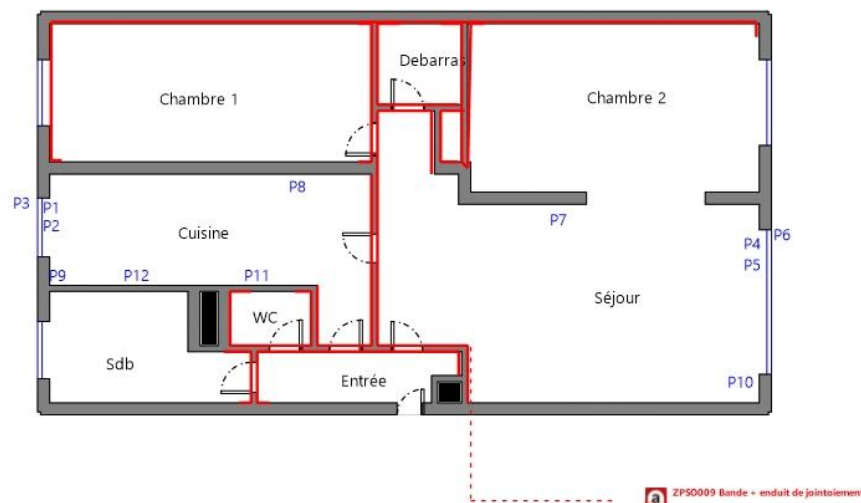
Murs et éléments

ZPSO	Niveau	Localisation	Zone	Description du prélèvement réalisé	Surface indicative
ZPSO009	RDC Porte 001	Entrée; Séjour; Cuisine; Sdb; WC; Debarras; Chambre 1; Chambre 2	Cloisons avec liaisons sur murs et plafonds	-	82m2
ZPSO010	RDC Porte 001	Debarras; Chambre 1; Chambre 2	Doublages avec liaisons sur murs et plafonds		32m2
