## Rapport de mission de repérage des matériaux et produits contenant de l'amiante avant réalisation de travaux

177 RUE LT MOISANT APPT 0002

RAPPORT N° :	25LAP0002	Laboratoire d'Analyses :	ITGA
Repérage réalisé le :	15/01/2019	Adresse laboratoire :	3 RUE ARMAND HERPIN LACROIX - CS 46537 35065 RENNES CEDEX
Accompagnateur :		Numéro d'accréditation :	1-5967
Par :	Mickaël JULIEN	Organisme d'assurance professionnelle :	AXA France
N° certificat :	CPDI 4129	Adresse assurance :	313 Terrasses de l'Arche 92727 NANTERRE CEDEX
Date d'obtention :	01/01/2017	N° de contrat d'assurance :	10158549604
Organisme certificateur	I.CERT Parc Edonia - Bâtiment G - Rue de la Terre Victoria - 35760 SAINT-GREGOIRE	Date de validité :	31/12/2019

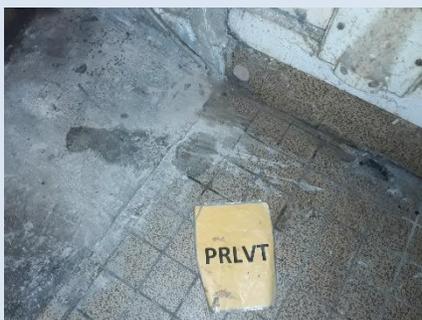
PRELEVEMENT : 25LAP0002P001			
NOM DU CLIENT	NUMERO DU DOSSIER		PIECE OU LOCAL
OPH77	25LAP0002 15/01/2019		Cuisine (RC)
ELEMENT	DESCRIPTIF DU LABORATOIRE	DATE DE PRELEVEMENT	NOM DE L'OPERATEUR
Colle plinthe	Colle grise + carrelage	15/01/2019	JULIEN Mickaël
LOCALISATION		RESULTAT	
Mur D		Amiante non détecté

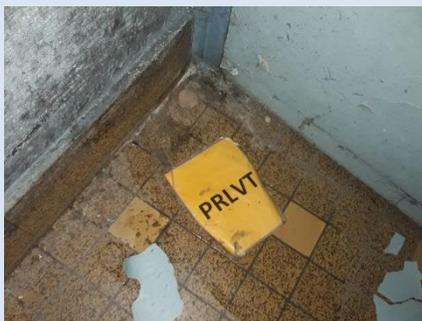
PRELEVEMENT : 25LAP0002P002			
NOM DU CLIENT	NUMERO DU DOSSIER		PIECE OU LOCAL
OPH77	25LAP0002 15/01/2019		Salle de bains (RC)
ELEMENT	DESCRIPTIF DU LABORATOIRE	DATE DE PRELEVEMENT	NOM DE L'OPERATEUR
Colle carrelage	Colle grise hétérogène + carrelage	15/01/2019	JULIEN Mickaël
LOCALISATION		RESULTAT	
Sol		Amiante non détecté

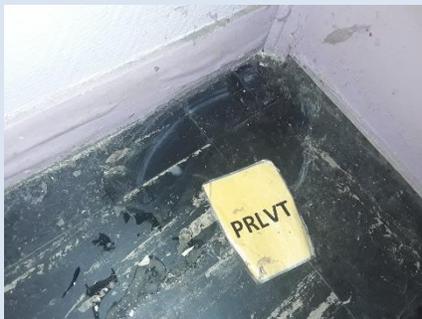
PRELEVEMENT : 25LAP0002P003

NOM DU CLIENT	NUMERO DU DOSSIER	PIECE OU LOCAL	
OPH77	25LAP0002 15/01/2019	Séjour (RC)	
ELEMENT	DESCRIPTIF DU LABORATOIRE	DATE DE PRELEVEMENT	NOM DE L'OPERATEUR
Dalle de sol	Dalle dure cassante noire	15/01/2019	JULIEN Mickaël
LOCALISATION		RESULTAT	
Sol		Fr1:Amiante détecté (Chrysotile)

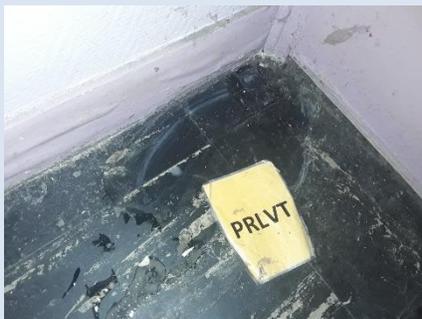
PRELEVEMENT : 25LAP0002P003

NOM DU CLIENT	NUMERO DU DOSSIER	PIECE OU LOCAL	
OPH77	25LAP0002 15/01/2019	Séjour (RC)	
ELEMENT	DESCRIPTIF DU LABORATOIRE	DATE DE PRELEVEMENT	NOM DE L'OPERATEUR
Dalle de sol	Colle bitumineuse noire + ragréage gris non séparable	15/01/2019	JULIEN Mickaël
LOCALISATION		RESULTAT	
Sol		Fr2:Amiante détecté (Chrysotile)

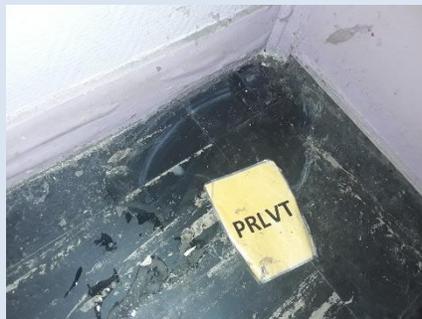
PRELEVEMENT : 25LAP0002P003			
NOM DU CLIENT	NUMERO DU DOSSIER	PIECE OU LOCAL	
OPH77	25LAP0002 15/01/2019	Séjour (RC)	
ELEMENT	DESCRIPTIF DU LABORATOIRE	DATE DE PRELEVEMENT	NOM DE L'OPERATEUR
Dalle de sol	Matériau compact gris hétérogène	15/01/2019	JULIEN Mickaël
LOCALISATION		RESULTAT	
Sol		Fr3:Amiante non détecté

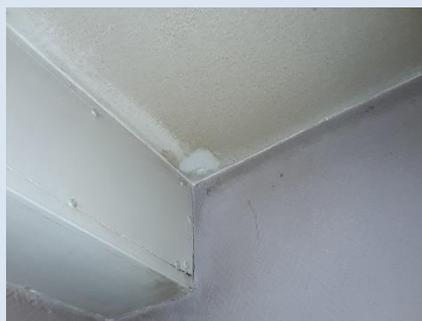
PRELEVEMENT : 25LAP0002P004			
NOM DU CLIENT	NUMERO DU DOSSIER	PIECE OU LOCAL	
OPH77	25LAP0002 15/01/2019	Séjour (RC)	
ELEMENT	DESCRIPTIF DU LABORATOIRE	DATE DE PRELEVEMENT	NOM DE L'OPERATEUR
Enduit béton	Enduit plâtreux blanc en faible quantité en vrac + peintures multiples non séparable	15/01/2019	JULIEN Mickaël
LOCALISATION		RESULTAT	
Plafond		Amiante non détecté

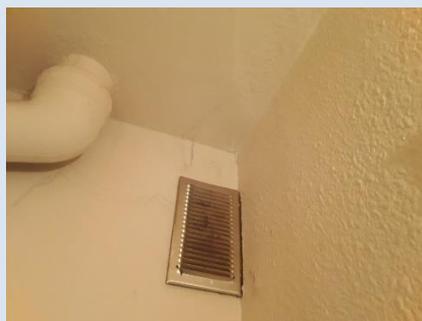
PRELEVEMENT : 25LAP0002P005			
NOM DU CLIENT	NUMERO DU DOSSIER	PIECE OU LOCAL	
OPH77	25LAP0002 15/01/2019	WC (RC)	
ELEMENT	DESCRIPTIF DU LABORATOIRE	DATE DE PRELEVEMENT	NOM DE L'OPERATEUR
Enduit béton	Enduit plâtreux blanc en vrac + peintures multiples non séparable + carton en vrac non séparable	15/01/2019	JULIEN Mickaël
LOCALISATION		RESULTAT	
Plafond		Amiante détecté (Chrysotile)

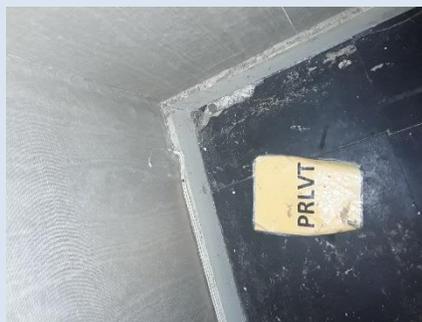
PRELEVEMENT : 25LAP0002P009			
NOM DU CLIENT	NUMERO DU DOSSIER	PIECE OU LOCAL	
OPH77	25LAP0002 15/01/2019	Débarras (RC)	
ELEMENT	DESCRIPTIF DU LABORATOIRE	DATE DE PRELEVEMENT	NOM DE L'OPERATEUR
Enduit plaque de plâtre	Enduit plâtreux blanc en vrac + peintures multiples non séparable + papier non séparable	15/01/2019	JULIEN Mickaël
LOCALISATION		RESULTAT	
Mur A		Amiante détecté (Chrysotile)
