# Rapport de Repérage Amiante avant réalisation de travaux dans un immeuble bâti

Numéro de dossier : MA2112046484  
Date d'intervention : 02/02/2022

25LAP0302  
177 RUE LT MOISANT (BAT F)  
Etage 3; Porte 302 (25LAP0302)  
77190 DAMMARIE LES LYS

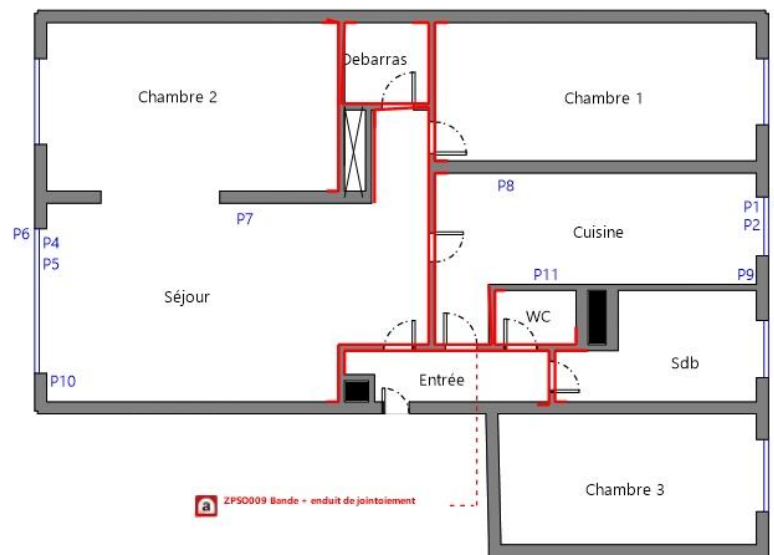
Murs et éléments

ZPSO	Niveau	Localisation	Zone	Description du prélèvement réalisé	Surface indicative
ZPSO009	3ème étage Porte 302	Entrée; Séjour; Cuisine; Sdb; WC; Debarras; Chambre 1; Chambre 2	Cloisons avec liaisons sur murs et plafonds	-	82m2
