Rapport de Repérage Amiante avant réalisation de travaux dans un immeuble bâti

Numéro de dossier : MA2112046532
Date d'intervention : 02/02/2022

25LAP0402
177 RUE LT MOISANT (BAT F)
Etage 4; Porte 402 (25LAP0402)
77190 DAMMARIE LES LYS

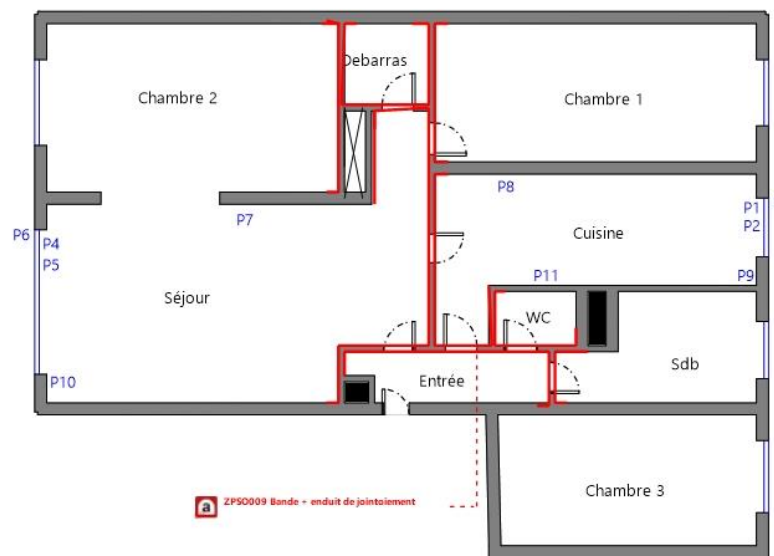
Murs et éléments

ZPSO	Niveau	Localisation	Zone	Description du prélèvement réalisé	Surface indicative
ZPSO009	4ème étage Porte 402	Entrée; Séjour; Cuisine; Sdb; WC; Debarras; Chambre 1; Chambre 2	Cloisons avec liaisons sur murs et plafonds	-	82m2
