Rapport de Repérage Amiante avant réalisation de travaux dans un immeuble bâti

Numéro de dossier : MA2112046523
Date d'intervention : 02/02/2022

25LAQ0101
191 RUE LT MOISANT (BAT F)
Etage 1; Porte 101 (25LAQ0101)
77190 DAMMARIE LES LYS

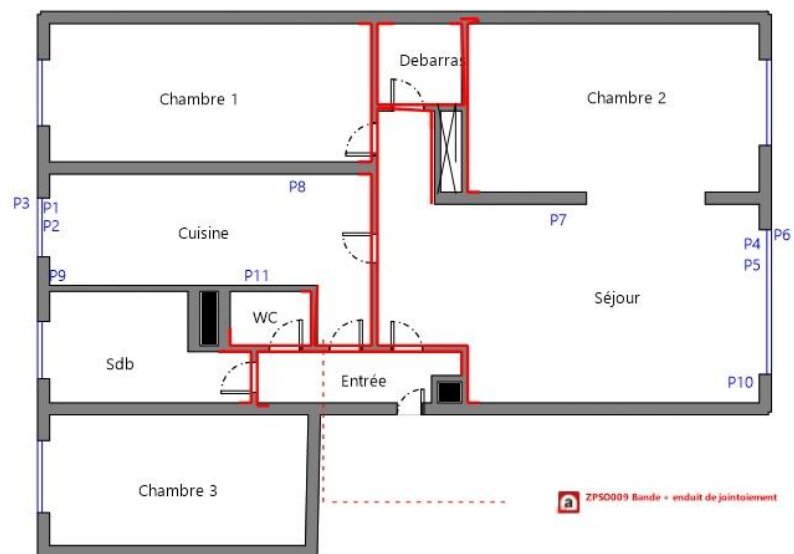
Murs et éléments

ZPSO	Niveau	Localisation	Zone	Description du prélèvement réalisé	Surface indicative
ZPSO009	1er étage Porte 101	Entrée; Séjour; Cuisine; Sdb; WC; Debarras; Chambre 1; Chambre 2	Cloisons avec liaisons sur murs et plafonds	-	82m2
