# Rapport de mission de repérage des matériaux et produits contenant de l'amiante avant réalisation de travaux

Norme NF X 46-020 V .2017

191 RUE DU LIEUTENANT MOISANT

77190 DAMMARIE LES LYS

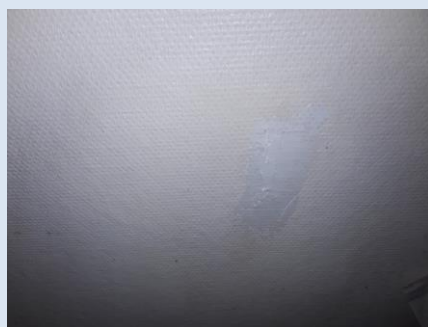
PRELEVEMENT : 25LAQ0102P001			
NOM DU CLIENT	NUMERO DU DOSSIER		PIECE OU LOCAL
OPH77	25LAQ0102 23/10/2019		Cuisine (R+1)
ELEMENT	DESCRIPTIF DU LABORATOIRE	DATE DE PRELEVEMENT	NOM DE L'OPERATEUR
Papier peint	Peintures multiples avec couche en toile non séparable + enduit plâtreux blanc	23/10/2019	GONZALES Vincent
LOCALISATION		RESULTAT	
Mur B		Amiante non détecté

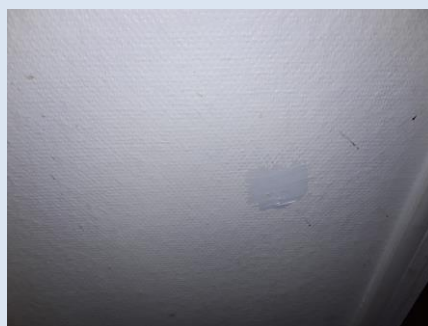
PRELEVEMENT : 25LAQ0102P002			
NOM DU CLIENT	NUMERO DU DOSSIER		PIECE OU LOCAL
OPH77	25LAQ0102 23/10/2019		Cuisine (R+1)
ELEMENT	DESCRIPTIF DU LABORATOIRE	DATE DE PRELEVEMENT	NOM DE L'OPERATEUR
Papier peint	Peintures multiples non séparable + enduit plâtreux blanc + carton non séparable + papier non séparable	23/10/2019	GONZALES Vincent
LOCALISATION		RESULTAT	
Mur A		Amiante non détecté

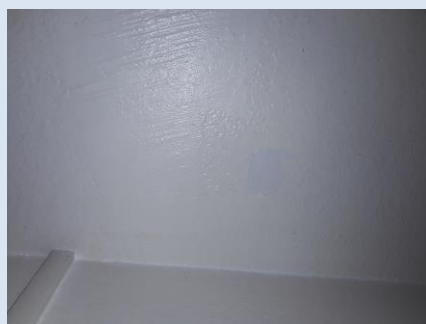
PRELEVEMENT : 25LAQ0102P003			
NOM DU CLIENT	NUMERO DU DOSSIER	PIECE OU LOCAL	
OPH77	25LAQ0102 23/10/2019	Cuisine (R+1)	
ELEMENT	DESCRIPTIF DU LABORATOIRE	DATE DE PRELEVEMENT	NOM DE L'OPERATEUR
Peinture	Enduit plâtreux blanc en vrac + peintures multiples non séparable	23/10/2019	GONZALES Vincent
LOCALISATION		RESULTAT	
Plafond		Amiante non détecté

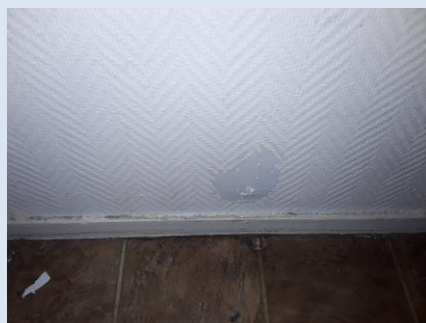
PRELEVEMENT : 25LAQ0102P004			
NOM DU CLIENT	NUMERO DU DOSSIER	PIECE OU LOCAL	
OPH77	25LAQ0102 23/10/2019	Entrée (R+1)	
ELEMENT	DESCRIPTIF DU LABORATOIRE	DATE DE PRELEVEMENT	NOM DE L'OPERATEUR
Papier peint	Peinture avec couche en toile + carton en vrac non séparable + matériau rose en faible quantité non séparable	23/10/2019	GONZALES Vincent
LOCALISATION		RESULTAT	
Mur F		Amiante non détecté

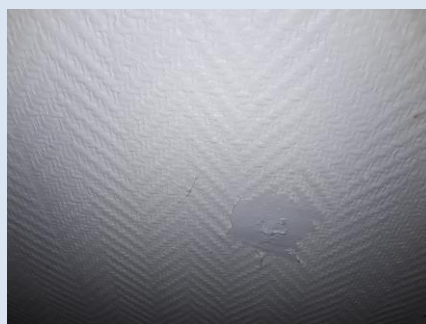
PRELEVEMENT : 25LAQ0102P005			
NOM DU CLIENT	NUMERO DU DOSSIER		PIECE OU LOCAL
OPH77	25LAQ0102 23/10/2019		Entrée (R+1)
ELEMENT	DESCRIPTIF DU LABORATOIRE	DATE DE PRELEVEMENT	NOM DE L'OPERATEUR
Papier peint	Peinture avec couche en toile non séparable + enduit plâtreux blanc + carton non séparable	23/10/2019	GONZALES Vincent
LOCALISATION		RESULTAT	
Mur D		Amiante non détecté

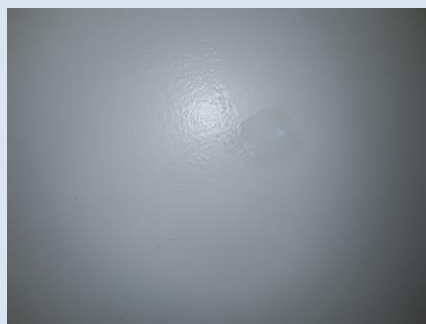
PRELEVEMENT : 25LAQ0102P006			
NOM DU CLIENT	NUMERO DU DOSSIER		PIECE OU LOCAL
OPH77	25LAQ0102 23/10/2019		Entrée (R+1)
ELEMENT	DESCRIPTIF DU LABORATOIRE	DATE DE PRELEVEMENT	NOM DE L'OPERATEUR
Peinture	Enduit plâtreux blanc en vrac + peinture non séparable	23/10/2019	GONZALES Vincent
LOCALISATION		RESULTAT	
Plafond		Amiante non détecté

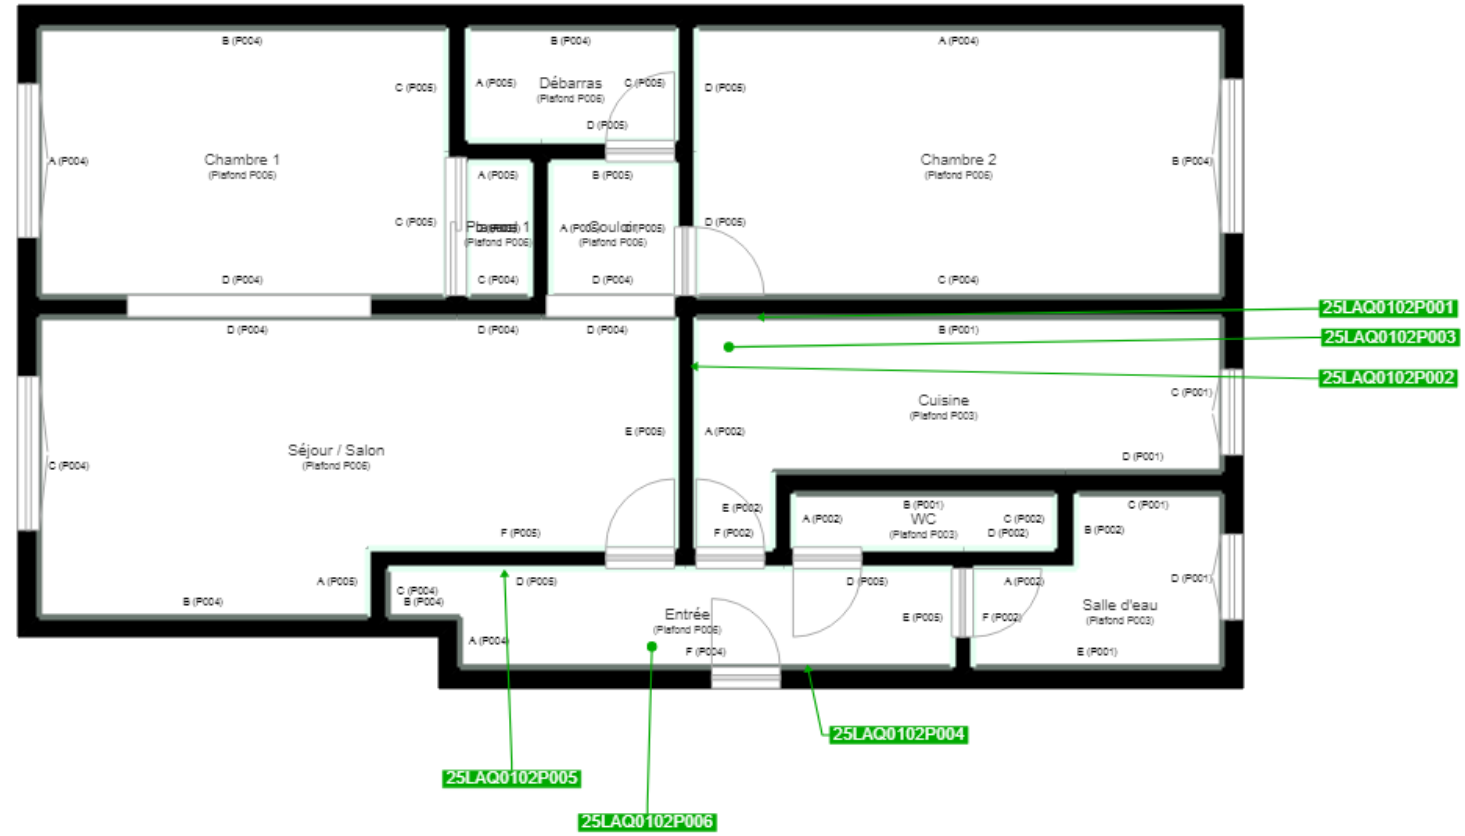
PLANCHE DE REPÉRAGE	Zone : R+1	Vue de dessus
Auteur : GONZALES Vincent	Bien : 25LAQ0102 - 2 191 RUE DU LIEUTENANT MOISANT 77190 DAMMARIÉ LES LYS	Chaque support/équipement identifié a fait l'objet d'un sondage par le technicien

Pas de cave  
Rien de la liste A (DAPP)
