Rapport de Repérage Amiante avant réalisation de travaux dans un immeuble bâti

Numéro de dossier : MA2112046513
Date d'intervention : 02/02/2022

25LAQ0201
191 RUE LT MOISANT (BAT F)
Etage 2; Porte 201 (25LAQ0201)
77190 DAMMARIE LES LYS

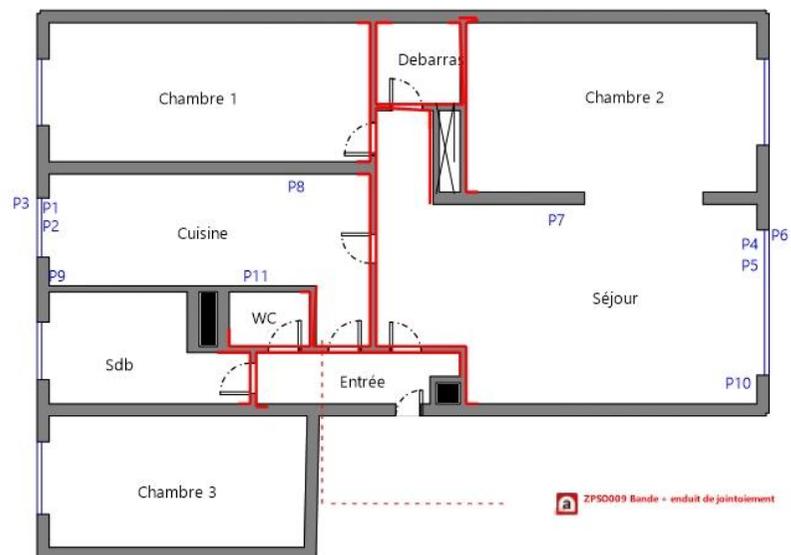
Murs et éléments

ZPSO	Niveau	Localisation	Zone	Description du prélèvement réalisé	Surface indicative
ZPSO009	2ème étage Porte 201	Entrée; Séjour; Cuisine; Sdb; WC; Debarras; Chambre 1; Chambre 2	Cloisons avec liaisons sur murs et plafonds	-	82m2
