# Rapport de Repérage Amiante avant réalisation de travaux dans un immeuble bâti

Numéro de dossier : MA2112046538  
Date d'intervention : 02/02/2022

25LAQ0202  
191 RUE LT MOISANT (BAT F)  
Etage 2; Porte 202 (25LAQ0202)  
77190 DAMMARIE LES LYS

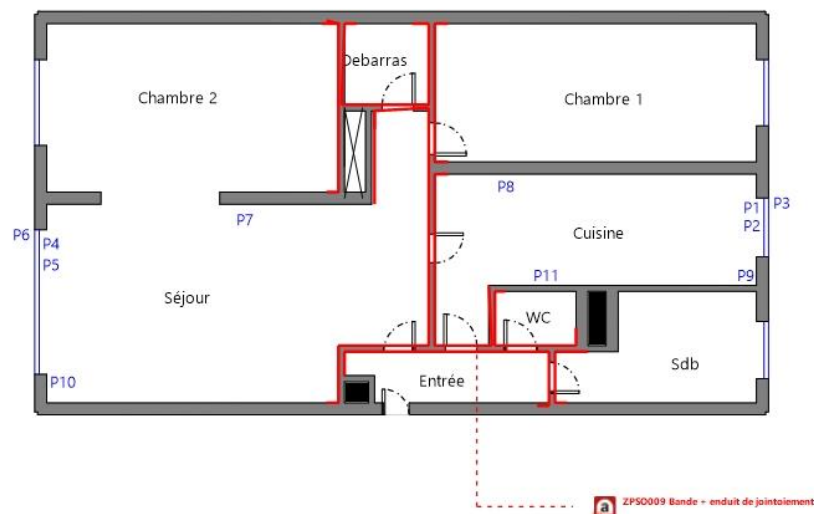
Murs et éléments

ZPSO	Niveau	Localisation	Zone	Description du prélèvement réalisé	Surface indicative
ZPSO009	2ème Porte 202	Entrée; Séjour; Cuisine; Sdb; WC; Debarras; Chambre 1; Chambre 2	Cloisons avec liaisons sur murs et plafonds	-	82m2
