## Rapport de mission de repérage des matériaux et produits contenant de l'amiante avant réalisation de travaux

207 RUE DU LT MOISANT - LGT 1

77190 DAMMARIE LES LYS

RAPPORT N° :	25LAR0301	Laboratoire d'Analyses :	ITGA
Repérage réalisé le :	14/11/2017	Adresse laboratoire :	3 RUE ARMAND HERPIN LACROIX - CS 46537 35065 RENNES CEDEX
Accompagnateur :		Numéro d'accréditation :	1-5967
Par :	Mickaël JULIEN	Organisme d'assurance professionnelle :	ALLIANZ
N° certificat :	CPDI 4129	Adresse assurance :	Direction Opérations Entreprises 5C Esplanade Charles de Gaulle 33081 BORDEAUX CEDEX
Date d'obtention :	01/01/2017	N° de contrat d'assurance :	55897385
Organisme certificateur	I.CERT Parc Edonia - Bâtiment G - Rue de la Terre Victoria - 35760 SAINT-GREGOIRE	Date de validité :	31/12/2017

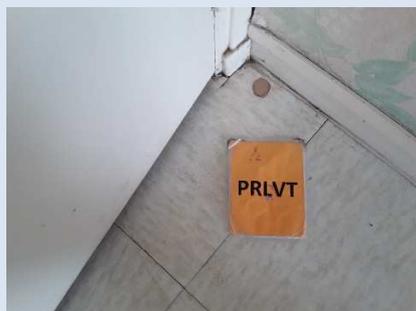
PRELEVEMENT : 25LAR0301P001			
NOM DU CLIENT	NUMERO DU DOSSIER		PIECE OU LOCAL
OPH77	25LAR0301 14/11/2017		Chambre 1
ELEMENT	DESCRIPTIF DU LABORATOIRE	DATE DE PRELEVEMENT	NOM DE L'OPERATEUR
Dalle de sol	Dalle dure cassante noire	14/11/2017	JULIEN Mickaël
LOCALISATION		RESULTAT	
Sol		Fr1:Amiante détecté (Chrysotile)

Commande	25LAR0301-01
Dossier client	25LAR0301-01 - 207 RUE DU LT MOISANT - LGT 1 77190 DAMMARRIE LES LYS
Echantillon	25LAR0301P001 / LOGEMENTS COLLECTIFS - - - / Chambre 1 Sol Dalle de sol
Description ITGA	Dalle dure cassante noire / Revêtement souple beige / Colle polymère jaune / Ragraage gris

Fraction Analysée	Technique analytique et date d'analyse	Résultat	Type d'amiante	Nb de préparations
▶ Dalle dure cassante noire	META le 23/11/2017	Présence de fibres d'amiante	Chrysotile	1
▶ Revêtement souple beige + colle polymère jaune non séparable + ragraage gris	META le 25/11/2017	Amiante non détecté	...	2

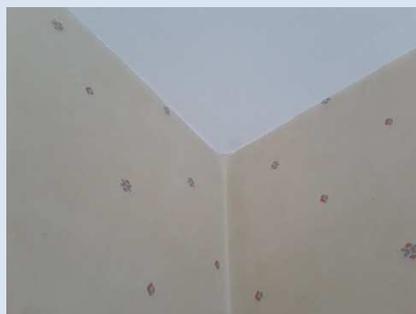
PRELEVEMENT : 25LAR0301P002			
NOM DU CLIENT	NUMERO DU DOSSIER		PIECE OU LOCAL
OPH77	25LAR0301 14/11/2017		Chambre 2
ELEMENT	DESCRIPTIF DU LABORATOIRE	DATE DE PRELEVEMENT	NOM DE L'OPERATEUR
Enduit béton	Enduit plâtreux blanc en vrac non séparable + peinture non séparable	14/11/2017	JULIEN Mickaël
LOCALISATION		RESULTAT	
Plafond		Amiante détecté (Chrysotile)

Commande	25LAR0301-01
Dossier client	25LAR0301-01 - 207 RUE DU LT MOISANT - LGT 1 77190 DAMMARRIE LES LYS
Echantillon	25LAR0301P002 / LOGEMENTS COLLECTIFS - - - / Chambre 2 Plafond Enduit béton
Description ITGA	Enduit plâtreux blanc en vrac / Peinture

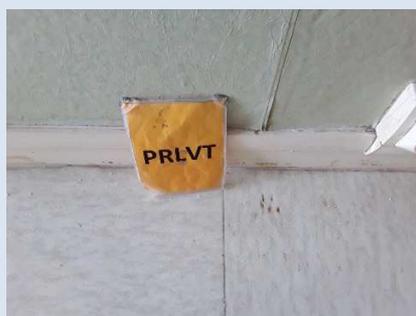
PRELEVEMENT : 25LAR0301P003			
NOM DU CLIENT	NUMERO DU DOSSIER		PIECE OU LOCAL
OPH77	25LAR0301 14/11/2017		Séjour
ELEMENT	DESCRIPTIF DU LABORATOIRE	DATE DE PRELEVEMENT	NOM DE L'OPERATEUR
Enduit plaque de plâtre	Enduit plâtreux blanc en vrac non séparable + carton non séparable + peinture non séparable	14/11/2017	JULIEN Mickaël
LOCALISATION		RESULTAT	
Mur H		Amiante non détecté

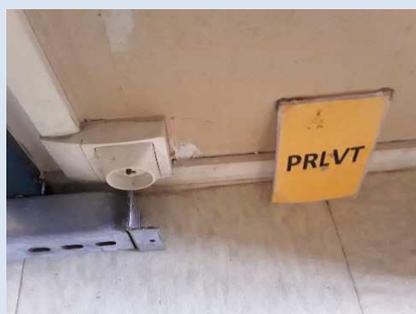
PRELEVEMENT : 25LAR0301P004			
NOM DU CLIENT	NUMERO DU DOSSIER		PIECE OU LOCAL
OPH77	25LAR0301 14/11/2017		Entrée
ELEMENT	DESCRIPTIF DU LABORATOIRE	DATE DE PRELEVEMENT	NOM DE L'OPERATEUR
Enduit béton	Enduit gris en vrac non séparable + carton non séparable + peintures multiples non séparable	14/11/2017	JULIEN Mickaël
LOCALISATION		RESULTAT	
Mur D		Amiante non détecté

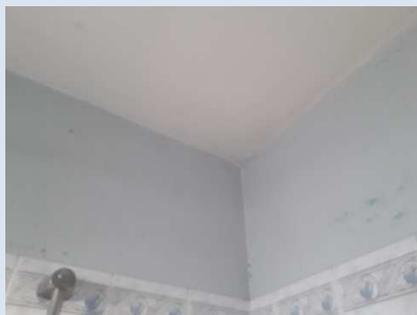
PRELEVEMENT : 25LAR0301P005			
NOM DU CLIENT	NUMERO DU DOSSIER		PIECE OU LOCAL
OPH77	25LAR0301 14/11/2017		Salle de bains
ELEMENT	DESCRIPTIF DU LABORATOIRE	DATE DE PRELEVEMENT	NOM DE L'OPERATEUR
Enduit béton	Enduit plâtreux blanc en vrac non séparable + peintures multiples non séparable	14/11/2017	JULIEN Mickaël
LOCALISATION		RESULTAT	
Plafond		Amiante non détecté

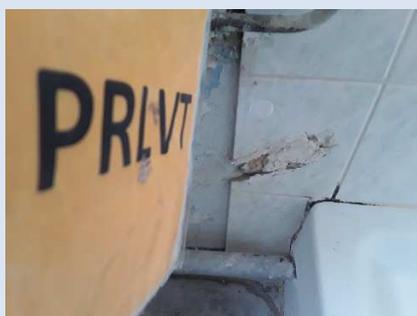
PRELEVEMENT : 25LAR0301P006			
NOM DU CLIENT	NUMERO DU DOSSIER		PIECE OU LOCAL
OPH77	25LAR0301 14/11/2017		Salle de bains
ELEMENT	DESCRIPTIF DU LABORATOIRE	DATE DE PRELEVEMENT	NOM DE L'OPERATEUR
Faïence 1	Colle beige + matériau compact gris non séparable + couche plâtreuse blanche non séparable + carrelage	14/11/2017	JULIEN Mickaël
LOCALISATION		RESULTAT	
Mur C		Amiante non détecté

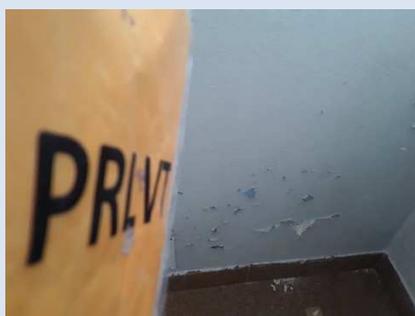
PRELEVEMENT : 25LAR0301P007			
NOM DU CLIENT	NUMERO DU DOSSIER		PIECE OU LOCAL
OPH77	25LAR0301 14/11/2017		Salle de bains
ELEMENT	DESCRIPTIF DU LABORATOIRE	DATE DE PRELEVEMENT	NOM DE L'OPERATEUR
Enduit béton	Enduit plâtreux blanc en vrac non séparable + peinture non séparable	14/11/2017	JULIEN Mickaël
LOCALISATION		RESULTAT	
Mur B		Amiante non détecté

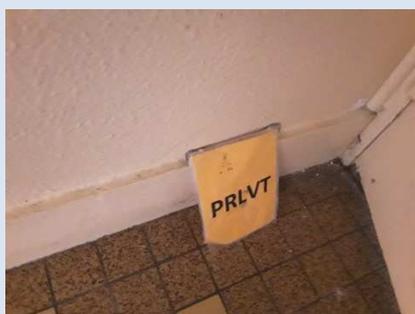
PRELEVEMENT : 25LAR0301P008			
NOM DU CLIENT	NUMERO DU DOSSIER		PIECE OU LOCAL
OPH77	25LAR0301 14/11/2017		Cuisine
ELEMENT	DESCRIPTIF DU LABORATOIRE	DATE DE PRELEVEMENT	NOM DE L'OPERATEUR
Enduit plaque de plâtre	Enduit plâtreux blanc en vrac non séparable + carton non séparable + peinture non séparable	14/11/2017	JULIEN Mickaël
LOCALISATION		RESULTAT	
Mur E		Amiante non détecté

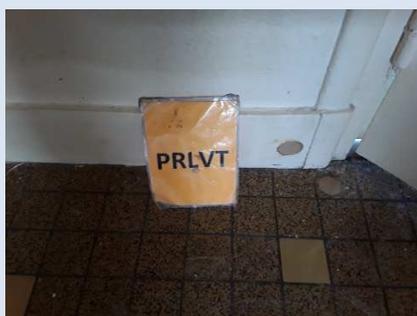
PRELEVEMENT : 25LAR0301P010			
NOM DU CLIENT	NUMERO DU DOSSIER		PIECE OU LOCAL
OPH77	25LAR0301 14/11/2017		Cuisine
ELEMENT	DESCRIPTIF DU LABORATOIRE	DATE DE PRELEVEMENT	NOM DE L'OPERATEUR
Plinthes	Colle grise en vrac + carrelage	14/11/2017	JULIEN Mickaël
LOCALISATION		RESULTAT	
Mur E		Amiante non détecté

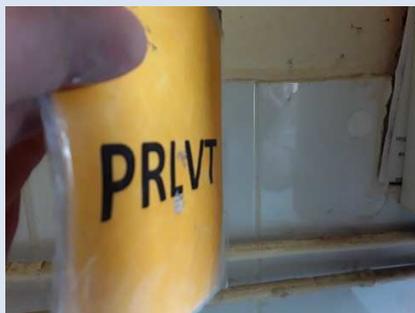
PRELEVEMENT : 25LAR0301P011			
NOM DU CLIENT	NUMERO DU DOSSIER		PIECE OU LOCAL
OPH77	25LAR0301 14/11/2017		Cuisine
ELEMENT	DESCRIPTIF DU LABORATOIRE	DATE DE PRELEVEMENT	NOM DE L'OPERATEUR
Faïence 2	Colle beige + couche plâtreuse blanche non séparable + carrelage	14/11/2017	JULIEN Mickaël
LOCALISATION		RESULTAT	
Mur B		Amiante non détecté	
EMPLACEMENT
