# Rapport de Repérage Amiante avant réalisation de travaux dans un immeuble bâti

Numéro de dossier : MA2112046517  
Date d'intervention : 02/02/2022

25LAS0202  
221 RUE LT MOISANT (BAT F) (25LAS0202)  
77190 DAMMARIE LES LYS

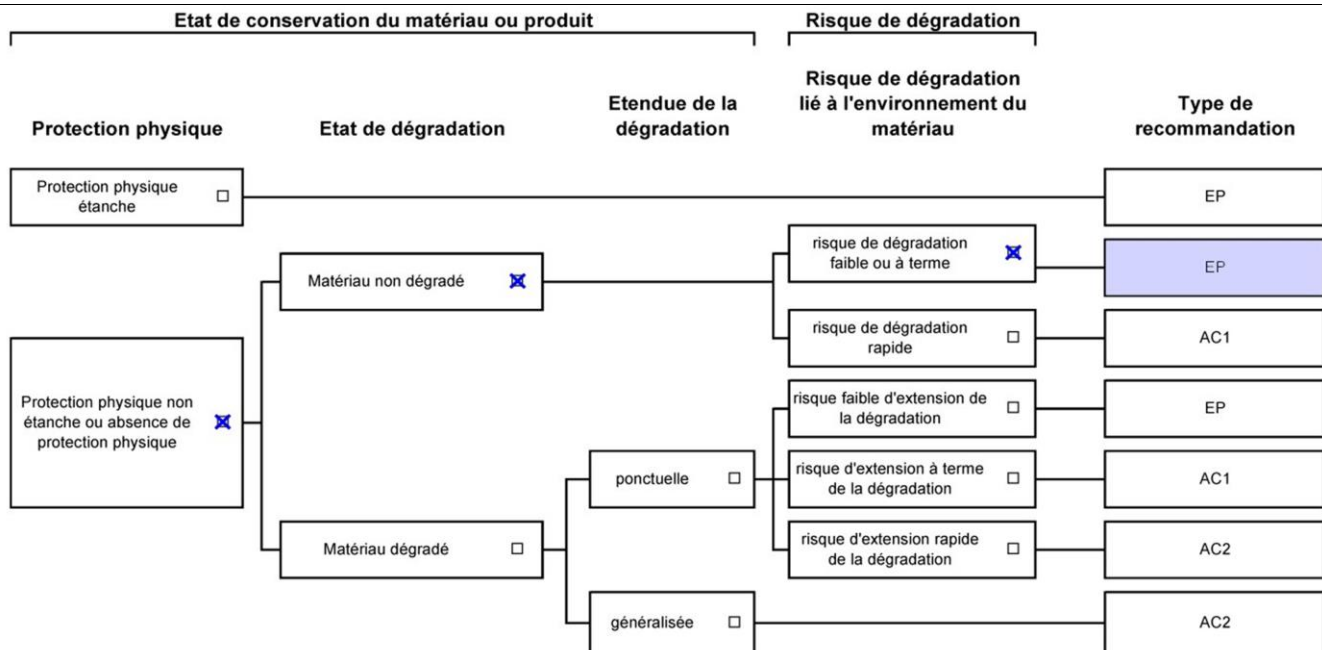
Dossier n° MA2112046517  
 Date de l'évaluation : 02/02/2022  
 Bâtiment / local ou zone homogène : 2ème Porte 202 - Séjour  
 Identifiant Matériau : ZPSO009  
 Matériau : Bande + enduit de jointoiement  
 Résultat EP (Z-III-RF)

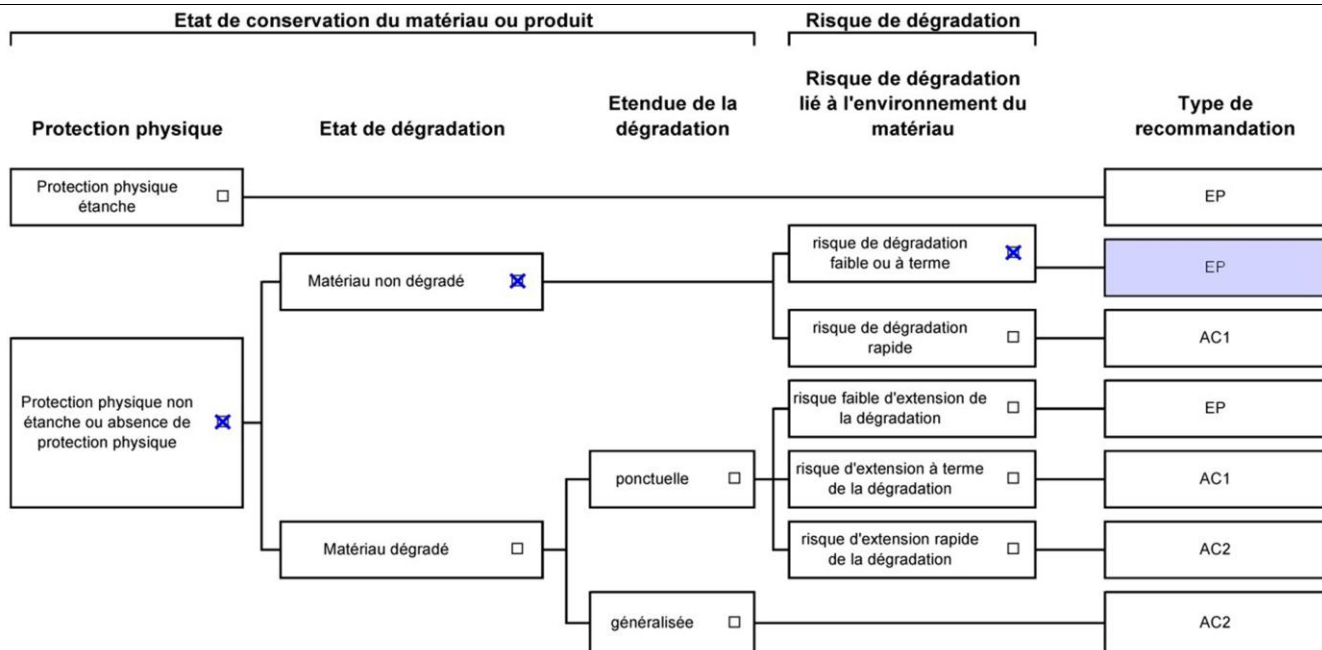
Dossier n° MA2112046517  
 Date de l'évaluation : 02/02/2022  
 Bâtiment / local ou zone homogène : 2ème Porte 202 - WC  
 Identifiant Matériau : ZPSO009  
 Matériau : Bande + enduit de jointoiement  
 Résultat EP (Z-III-RF)
