# Rapport de Repérage Amiante avant réalisation de travaux dans un immeuble bâti

Numéro de dossier : MA2112046505  
Date d'intervention : 02/02/2022

25LAT0101  
235 RUE LT MOISANT (BAT F)  
Etage 1; Porte 101 (25LAT0101)  
77190 DAMMARIE LES LYS

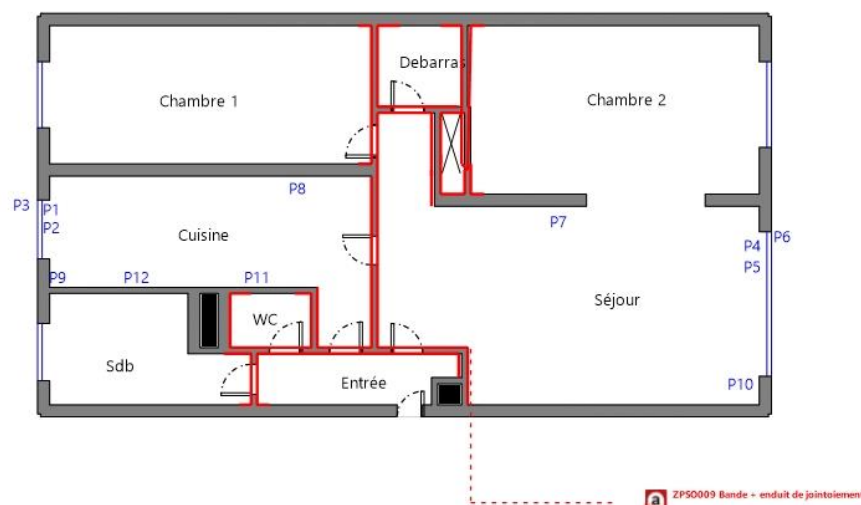
Murs et éléments

ZPSO	Niveau	Localisation	Zone	Description du prélèvement réalisé	Surface indicative
ZPSO009	1er étage Porte 101	Entrée; Séjour; Cuisine; Sdb; WC; Debarras; Chambre 1; Chambre 2	Cloisons avec liaisons sur murs et plafonds	-	82m2
