# Rapport de Repérage Amiante avant réalisation de travaux dans un immeuble bâti

Numéro de dossier : MA2112046477  
Date d'intervention : 02/02/2022

25LAT0102  
235 RUE LT MOISANT (BAT F)  
Etage 1; Porte 102 (25LAT0102)  
77190 DAMMARIE LES LYS

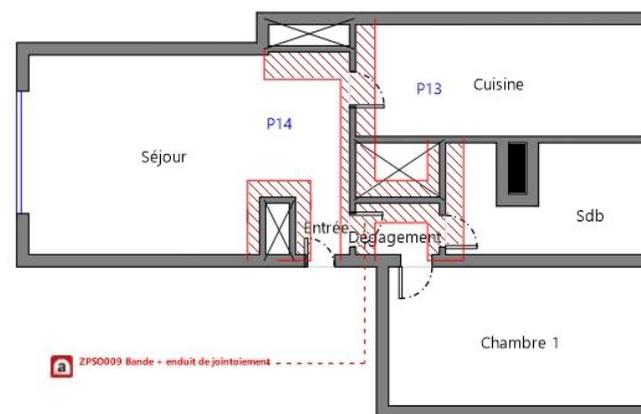
ZPSO	Niveau	Localisation	Zone	Description du prélèvement réalisé	Surface indicative
ZPSO009	1er étage Porte 102	Entrée; Séjour; Cuisine; Sdb; WC; Chambre 1	Cloisons avec liaisons sur murs et plafonds	-	43m2

<b>Planche de repérage des matériaux et produits amiantés</b>	
Affaire	MA2112046477	
Opération	Pierre DE ROUGE	
Site	25LAT0102	
	235 RUE LT MOISANT (BAT F)	
	Etage 1; Porte 102 (25LAT0102)	
	77190	
	DAMMARIÉ LES LYS	
Date de réalisation	14/02/2022	
<b>Matériaux et produits contenant de l'amiante</b>		
	Surface amianté	
	Linéaire / paroi amianté (type 1)	
	Linéaire / paroi amianté (type 2)	
	Conduit amianté	
<b>Sondages destructifs / Prélèvements</b>		
	Px Prélèvement Positif	
	Px Prélèvement négatif	
	Sondage destructif	
<b>Types de murs</b>		
	Mur Porteur	
	Mur Cloison (type 1)	
	Mur Cloison (type 2)	
	Gaine technique	
<b>Éléments ou pièces non visités</b>		
	Local non visitée	
	Élément non visité

<b>Planche de repérage des matériaux et produits amiantés</b>
Affaire	MA2112046477
Opération	Pierre DE ROUGE
Site	25LAT0102 235 RUE LT MOISANT (BAT F) Etage 1; Porte 102 (25LAT0102) 77190 DAMMARIÉ LES LYS
Date de réalisation	14/02/2022
<b>Matériaux et produits contenant de l'amiante</b>	
	Surface amianté
	Linéaire / paroi amianté (type 1)
	Linéaire / paroi amianté (type 2)
	Conduit amianté
<b>Sondages destructifs / Prélèvements</b>	
	Prélèvement Positif
	Prélèvement négatif
	Sondage destructif
<b>Types de murs</b>	
	Mur Porteur
	Mur Cloison (type 1)
	Mur Cloison (type 2)
	Gaine technique
<b>Eléments ou pièces non visités</b>	
	Local non visitée
	Elément non visité
