Rapport de Repérage Amiante avant réalisation de travaux dans un immeuble bâti

Numéro de dossier : MA2112046518
Date d'intervention : 01/02/2022

25LAU0001
251 RUE LT MOISANT (BAT F)
RDC; Porte 001 (25LAU0001)
77190 DAMMARIE LES LYS

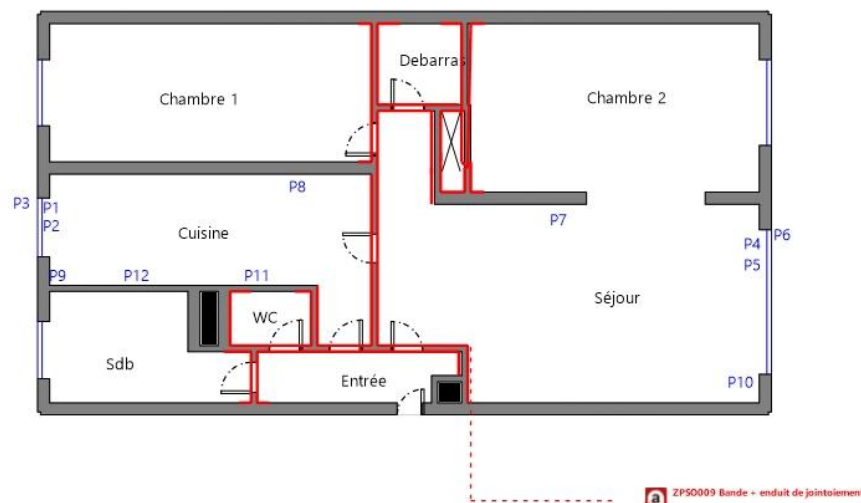
Murs et éléments

ZPSO	Niveau	Localisation	Zone	Description du prélèvement réalisé	Surface indicative
ZPSO009	Rdc Porte 001	Entrée; Séjour; Cuisine; Sdb; WC; Debarras; Chambre 1; Chambre 2	Cloisons avec liaisons sur murs et plafonds	-	82m2
