Rapport de mission de repérage des matériaux et produits contenant de l'amiante avant
réalisation de travaux

R. 4412-97 modifié par le décret 2012-639 du 4 mai 2012
Norme NF X 46-020

251 RUE DU LT MOISANT - APT 2

RAPPORT N° :	OPH77 25LAU0002	Date d'émission du rapport :	07/09/2017
Le repérage a été réalisé le :	30/08/2017	Accompagnateur :	
Par :	Mickaël JULIEN	Laboratoire d'Analyses :	ITGA
N° certificat de qualification :	CPDI 4129	Adresse laboratoire :	3 RUE ARMAND HERPIN LACROIX - CS 46537 35065 RENNES CEDEX
Date d'obtention :	01/01/2017	Numéro d'accréditation :	1-5967
Le présent rapport est établi par une personne dont les compétences sont certifiées par :	I.CERT Parc Edonia - Bâtiment G - Rue de la Terre Victoria - 35760 SAINT-GREGOIRE	Organisme d'assurance professionnelle :	ALLIANZ
		Adresse assurance :	Direction Opérations Entreprises 5C Esplanade Charles de Gaulle 33081 BORDEAUX CEDEX
		N° de contrat d'assurance :	55897385
		Date de validité :	31/12/2017

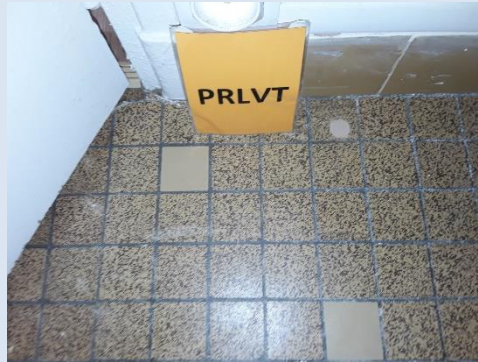
PRELEVEMENT : 25LAU0002P001		
NOM DU CLIENT	NUMERO DU DOSSIER	PIECE OU LOCAL
OPH77	25LAU0002 30/08/2017	Cuisine
MATERIAU	DATE DE PRELEVEMENT	NOM DE L'OPERATEUR
Colle grise + carrelage	30/08/2017	JULIEN Mickaël
LOCALISATION		RESULTAT
Sol		Amiante non détecté

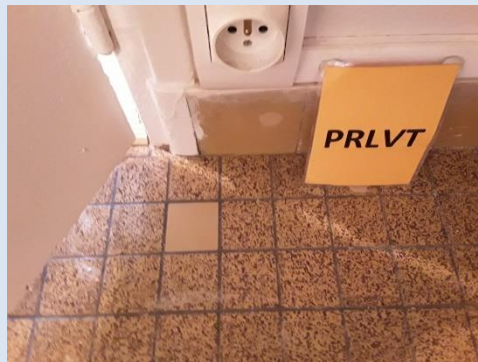
PRELEVEMENT : 25LAU0002P002		
NOM DU CLIENT	NUMERO DU DOSSIER	PIECE OU LOCAL
OPH77	25LAU0002 30/08/2017	Cuisine
MATERIAU	DATE DE PRELEVEMENT	NOM DE L'OPERATEUR
Colle grise + carrelage	30/08/2017	JULIEN Mickaël
LOCALISATION		RESULTAT
Mur A		Amiante non détecté

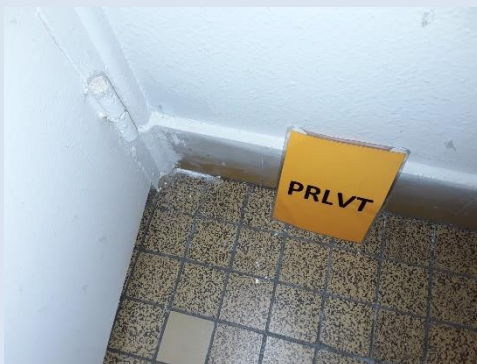
PRELEVEMENT : 25LAU0002P003		
NOM DU CLIENT	NUMERO DU DOSSIER	PIECE OU LOCAL
OPH77	25LAU0002 30/08/2017	Cuisine
MATERIAU	DATE DE PRELEVEMENT	NOM DE L'OPERATEUR
Enduit plâtreux blanc en vrac + peinture non séparable + carton non séparable	30/08/2017	JULIEN Mickaël
LOCALISATION		RESULTAT
Mur A		Amiante non détecté

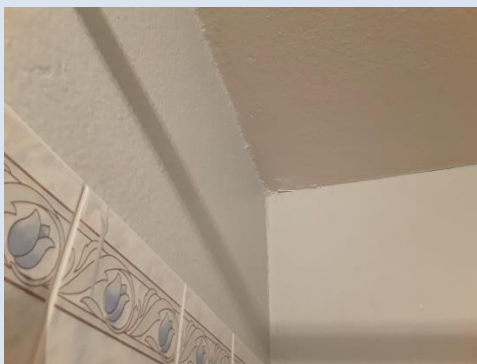
PRELEVEMENT : 25LAU0002P004		
NOM DU CLIENT	NUMERO DU DOSSIER	PIECE OU LOCAL
OPH77	25LAU0002 30/08/2017	Salle de bains
MATERIAU	DATE DE PRELEVEMENT	NOM DE L'OPERATEUR
Enduit plâtreux blanc en vrac + peintures multiples non séparable	30/08/2017	JULIEN Mickaël
LOCALISATION		RESULTAT
Plafond		Amiante non détecté

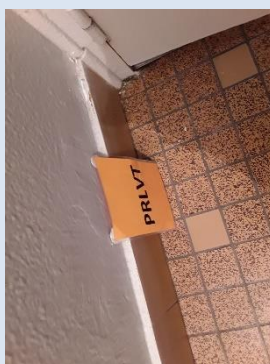
PRELEVEMENT : 25LAU0002P005		
NOM DU CLIENT	NUMERO DU DOSSIER	PIECE OU LOCAL
OPH77	25LAU0002 30/08/2017	Salle de bains
MATERIAU	DATE DE PRELEVEMENT	NOM DE L'OPERATEUR
Enduit gris en vrac + peintures multiples non séparable	30/08/2017	JULIEN Mickaël
LOCALISATION		RESULTAT
Mur E		Amiante non détecté

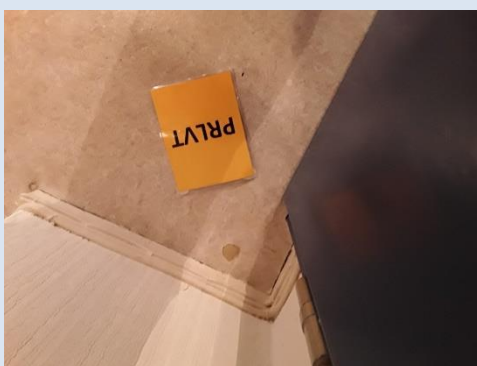
PRELEVEMENT : 25LAU0002P006		
NOM DU CLIENT	NUMERO DU DOSSIER	PIECE OU LOCAL
OPH77	25LAU0002 30/08/2017	Entrée
MATERIAU	DATE DE PRELEVEMENT	NOM DE L'OPERATEUR
Dalle dure cassante noire	30/08/2017	JULIEN Mickaël
LOCALISATION		RESULTAT
Sol		Fr1:Amiante détecté (Chrysotile)

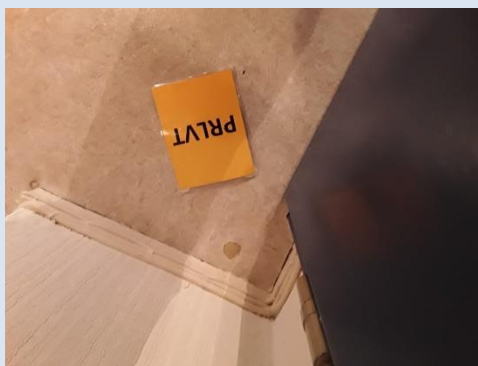
PRELEVEMENT : 25LAU0002P006		
NOM DU CLIENT	NUMERO DU DOSSIER	PIECE OU LOCAL
OPH77	25LAU0002 30/08/2017	Entrée
MATERIAU	DATE DE PRELEVEMENT	NOM DE L'OPERATEUR
Colle polymère jaune non séparable + colle bitumineuse noire + ragréage gris non séparable	30/08/2017	JULIEN Mickaël
LOCALISATION		RESULTAT
Sol		Fr3:Amiante détecté (Chrysotile)

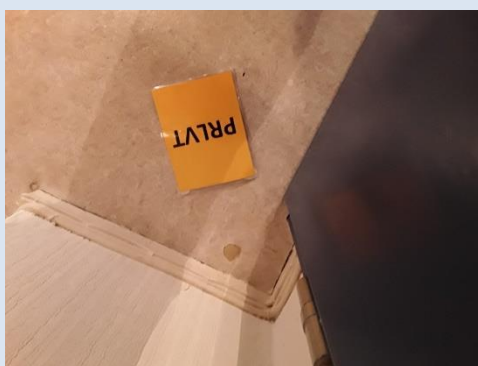
PRELEVEMENT : 25LAU0002P006		
NOM DU CLIENT	NUMERO DU DOSSIER	PIECE OU LOCAL
OPH77	25LAU0002 30/08/2017	Entrée
MATERIAU	DATE DE PRELEVEMENT	NOM DE L'OPERATEUR
Revêtement souple beige + revêtement souple marron + matériau compact gris	30/08/2017	JULIEN Mickaël
LOCALISATION		RESULTAT
Sol		Fr2:Amiante non détecté

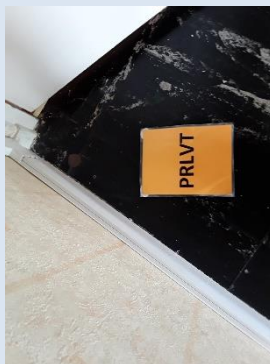
PRELEVEMENT : 25LAU0002P007		
NOM DU CLIENT	NUMERO DU DOSSIER	PIECE OU LOCAL
OPH77	25LAU0002 30/08/2017	Chambre 2
MATERIAU	DATE DE PRELEVEMENT	NOM DE L'OPERATEUR
Ragréage gris	30/08/2017	JULIEN Mickaël
LOCALISATION		RESULTAT
Sol		Fr3:Amiante non détecté

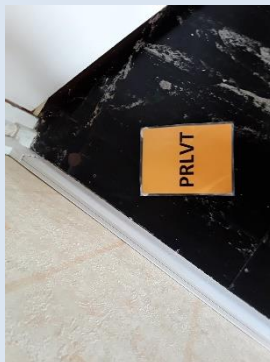
PRELEVEMENT : 25LAU0002P007		
NOM DU CLIENT	NUMERO DU DOSSIER	PIECE OU LOCAL
OPH77	25LAU0002 30/08/2017	Chambre 2
MATERIAU	DATE DE PRELEVEMENT	NOM DE L'OPERATEUR
Colle bitumineuse noire	30/08/2017	JULIEN Mickaël
LOCALISATION		RESULTAT
Sol		Fr2:Amiante détecté (Chrysotile)

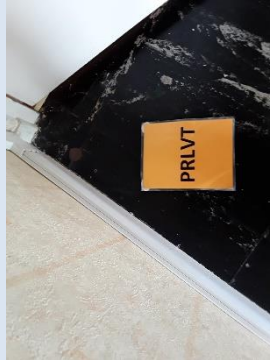
PRELEVEMENT : 25LAU0002P007		
NOM DU CLIENT	NUMERO DU DOSSIER	PIECE OU LOCAL
OPH77	25LAU0002 30/08/2017	Chambre 2
MATERIAU	DATE DE PRELEVEMENT	NOM DE L'OPERATEUR
Dalle dure cassante noire	30/08/2017	JULIEN Mickaël
LOCALISATION		RESULTAT
Sol		Fr1:Amiante détecté (Chrysotile)

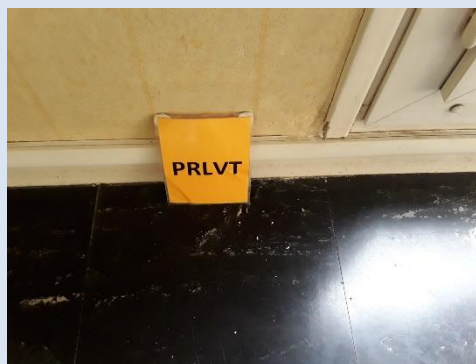
PRELEVEMENT : 25LAU0002P008		
NOM DU CLIENT	NUMERO DU DOSSIER	PIECE OU LOCAL
OPH77	25LAU0002 30/08/2017	Chambre 2
MATERIAU	DATE DE PRELEVEMENT	NOM DE L'OPERATEUR
Enduit gris en vrac + peinture non séparable + papier non séparable	30/08/2017	JULIEN Mickaël
LOCALISATION		RESULTAT
Mur B		Amiante non détecté

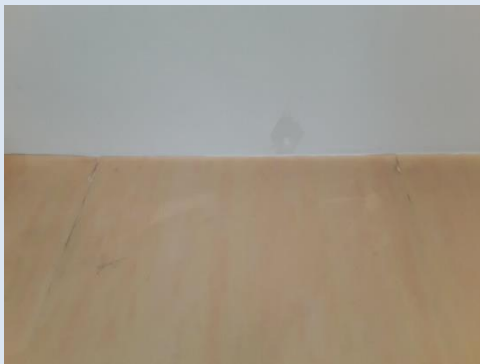
PRELEVEMENT : 25LAU0002P010		
NOM DU CLIENT	NUMERO DU DOSSIER	PIECE OU LOCAL
OPH77	25LAU0002 30/08/2017	Séjour
MATERIAU	DATE DE PRELEVEMENT	NOM DE L'OPERATEUR
Enduit gris en vrac + peinture non séparable + matériau plâtreux blanc en vrac non séparable	30/08/2017	JULIEN Mickaël
LOCALISATION		RESULTAT
Plafond		Amiante non détecté
