# Rapport de Repérage Amiante avant réalisation de travaux dans un immeuble bâti

Numéro de dossier : MA2112046499  
Date d'intervention : 01/02/2022

25LAU0302  
251 RUE LT MOISANT (BAT F)  
Etage 3; Porte 302 (25LAU0302)  
77190 DAMMARIE LES LYS

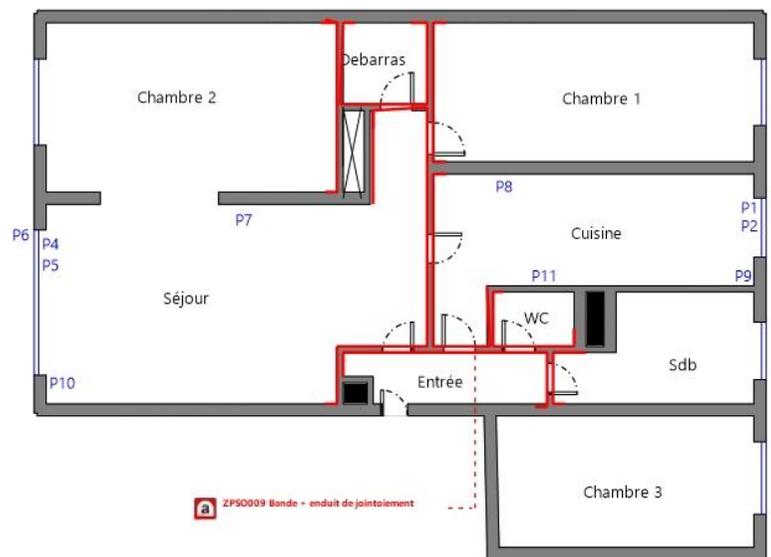
Murs et éléments

| ZPSO | Niveau | Localisation | Zone | Description du prélèvement réalisé | Surface indicative |
|---|---|--|---|---|---|
| ZPSO009 | 3ème étage Porte 302 | Entrée; Séjour; Cuisine; Sdb; WC; Debarras; Chambre 1; Chambre 2 | Cloisons avec liaisons sur murs et plafonds | - | 82m2 |
