Rapport de Repérage Amiante avant réalisation de travaux dans un immeuble bâti

Numéro de dossier : MA2112046497
Date d'intervention : 01/02/2022

25LAU0401
251 RUE LT MOISANT (BAT F)
Etage 4; Porte 401 (25LAU0401)
77190 DAMMARIE LES LYS

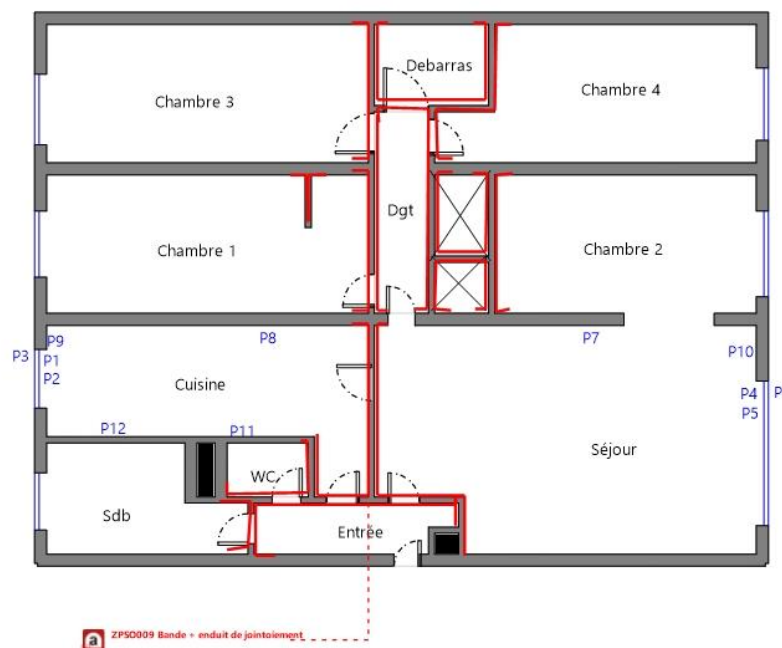
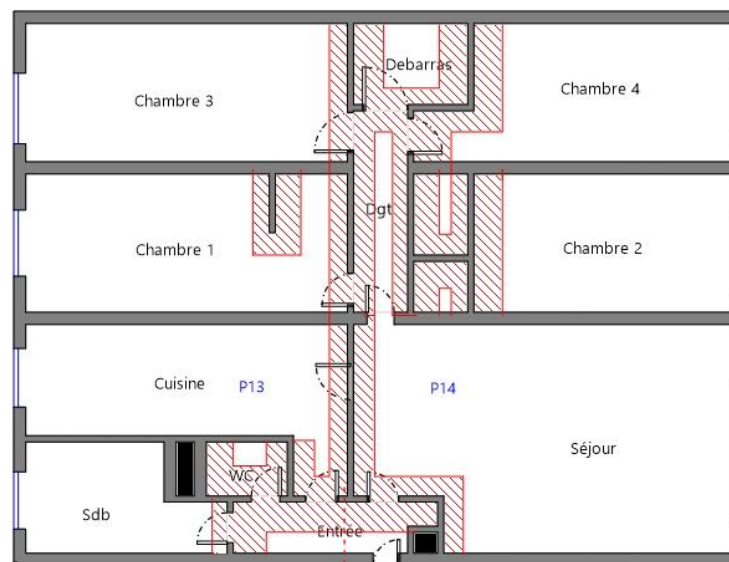
ZPSO	Niveau	Localisation	Zone	Description du prélèvement réalisé	Surface indicative
ZPSO009	4ème étage Porte 401	Entrée; Séjour; Cuisine; Sdb; WC; Debarras; Dgt; Chambre 1; Chambre 2; Chambre 4	Cloisons avec liaisons sur murs et plafonds	-	95m2

ZPS009 Bande - enduit de jointoiement
