Rapport de Repérage Amiante avant réalisation de travaux dans un immeuble bâti

Numéro de dossier : MA2112046542
Date d'intervention : 01/02/2022

25LAU0402
251 RUE LT MOISANT (BAT F)
Etage 4; Porte 402 (25LAU0402)
77190 DAMMARIE LES LYS

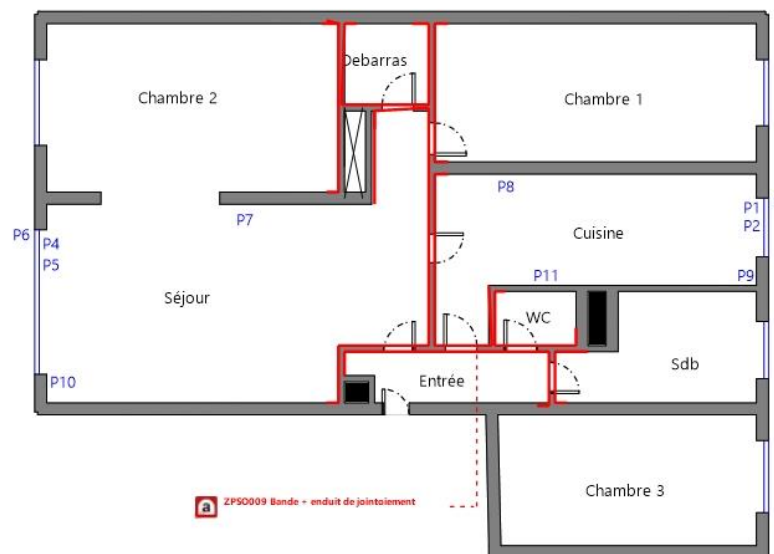
Murs et éléments

ZPSO	Niveau	Localisation	Zone	Description du prélèvement réalisé	Surface indicative
ZPSO009	4ème étage Porte 402	Entrée; Séjour; Cuisine; Sdb; WC; Debarras; Chambre 1; Chambre 2	Cloisons avec liaisons sur murs et plafonds	-	82m2
