Rapport de repérage des matériaux et produits contenant de l'amiante avant réalisation de travaux dans un immeuble bâti

263 Rue du LT Moisant - Logement 2 - ESC AV - R+1
77190 DAMMARIE LES LYS

25LAV0102 29/01/2020 - 15:00

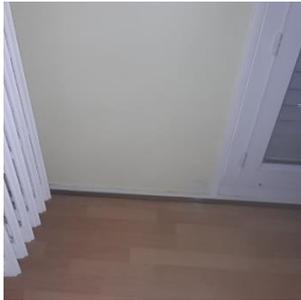
Identification : P001
Pièce et étage : Chambre 1 R+1
Localisation : Mur A
Parties d'ouvrages ou de composants : Autres (Enduit)
Descriptif Laboratoire : Papier peint non séparable + enduit compact gris
Résultat (justification) : Amiante non détectée (RESULTAT ANALYSE)

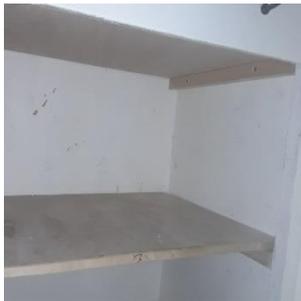
Identification : P002
Pièce et étage : Placard 1 R+1
Localisation : Mur C
Parties d'ouvrages ou de composants : Autres (Enduit / Calicot)
Descriptif Laboratoire : Peinture + matériau plâtreux blanc non séparable + papier non séparable + matériau plâtreux blanc avec couche cartonnée non séparable
Résultat (justification) : Amiante détecté (RESULTAT ANALYSE)

* Peinture + matériau plâtreux blanc non séparable + papier non séparable + matériau plâtreux blanc avec couche cartonnée non séparable	META (1)	1	28/01/2020	Présence de fibres d'amiante / Chrysotile
Réf dossier client : 25LAV0102-01 - 263 Rue du LT Moisant - Logement 2 - ESC AV - R+1 77190 DAMMARIE LES LYS Réf échantillon client : 25LAV0102P003 / LOGEMENTS COLLECTIFS - - - / Séjour Plafond Enduit Peinture béton		Réf échantillon ITGA : IT072001-45038

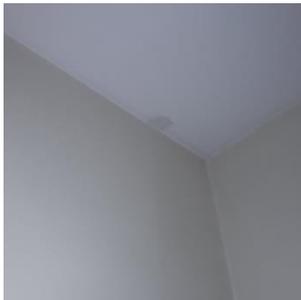
Identification : P003
Pièce et étage : Séjour R+1
Localisation : Plafond
Parties d'ouvrages ou de composants : Autres (Enduit / Peinture béton)
Descriptif Laboratoire : Peintures multiples en vrac non séparable + enduit plâtreux blanc
Résultat (justification) : Amiante non détectée (RESULTAT ANALYSE)

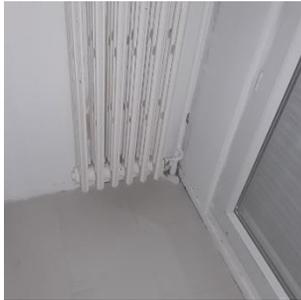
Identification : P004 (Fr1)
Pièce et étage : Chambre 3 R+1
Localisation : Sol
Parties d'ouvrages ou de composants : Autres (Dalle de sol)
Descriptif Laboratoire : Dalle dure cassante beige + peinture non séparable + colle polymère jaune non séparable
Résultat (justification) : Amiante détecté (RESULTAT ANALYSE)
