Rapport de repérage des matériaux et produits contenant de l'amiante avant réalisation de travaux dans un immeuble bâti

263, Rue du LT Moisant - Logement 1 - ESC AV - R+2
77190 DAMMARIÉ LES LYS

Date du rapport : 10/06/2020

25LAV0201 10/06/2020 - 03:45

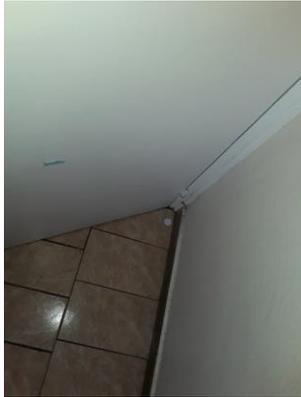
Identification : P013
Pièce et étage : Salle de bains R+2
Localisation : Sol
Parties d'ouvrages ou de composants : Revêtements de sols (Colles et joints de carrelage)
Descriptif Laboratoire : Peinture en faible quantité non séparable + carrelage + carrelage gris en faible quantité
Résultat (justification) : Amiante non détectée (RESULTAT ANALYSE)

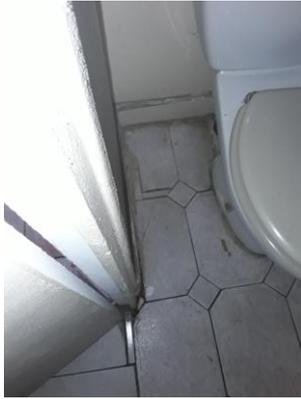
Identification : P016 (Fr1)
Pièce et étage : WC R+2
Localisation : Sol
Parties d'ouvrages ou de composants : Revêtements de sols (Colles et joints de carrelage)
Descriptif Laboratoire : Carrelage
Résultat (justification) : Amiante non détectée (RESULTAT ANALYSE)

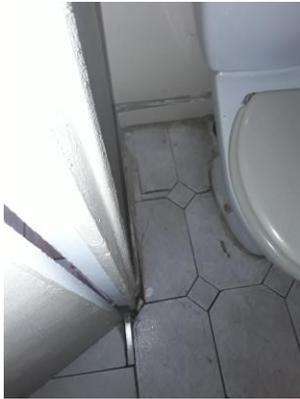
Identification : P016 (Fr2)
Pièce et étage : WC R+2
Localisation : Sol
Parties d'ouvrages ou de composants : Revêtements de sols (Colles et joints de carrelage)
Descriptif Laboratoire : Carrelage beige en faible quantité
Résultat (justification) : Amiante non détectée (RESULTAT ANALYSE)

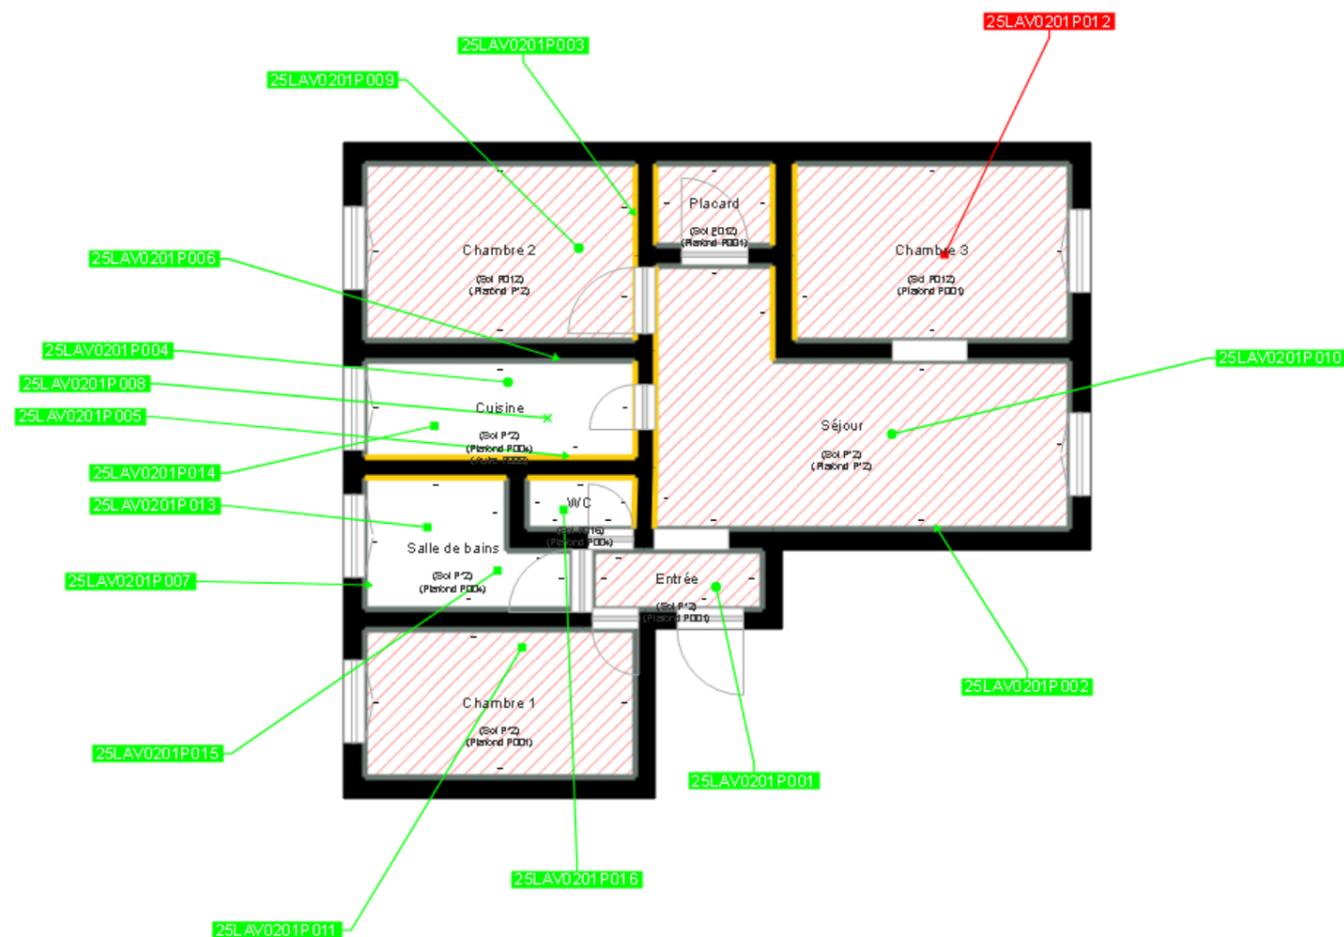
Sols et plafonds amiantés
