# Rapport de Repérage Amiante avant réalisation de travaux dans un immeuble bâti

Numéro de dossier : MA2112046525  
Date d'intervention : 15/02/2022

25LAV0301  
263 RUE LT MOISANT (BAT F)  
Etage 3; Porte 301 (25LAV0301)  
77190 DAMMARIE LES LYS

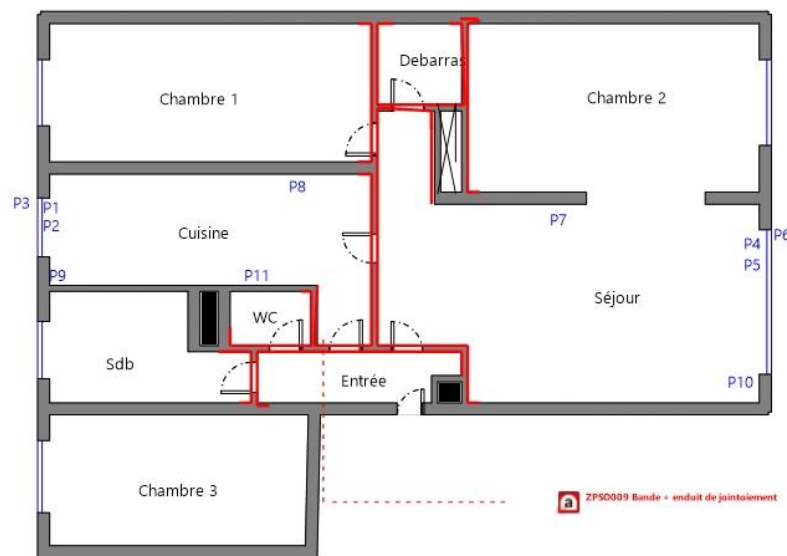
Murs et éléments

| ZPSO | Niveau | Localisation | Zone | Description du prélèvement réalisé | Surface indicative |
|---|---|---|---|---|---|
| ZPSO009 | 3ème étage Porte 301 | Entrée; Séjour; Cuisine; Sdb; WC; Debarras; Chambre 1; Chambre 2 | Cloisons avec liaisons sur murs et plafonds | - | 82m2 |
