# Rapport de Repérage Amiante avant réalisation de travaux dans un immeuble bâti

Numéro de dossier : MA2112046527  
Date d'intervention : 01/02/2022

25LAV0402  
263 RUE LT MOISANT (BAT F)  
Etage 4; Porte 402 (25LAV0402)  
77190 DAMMARIE LES LYS

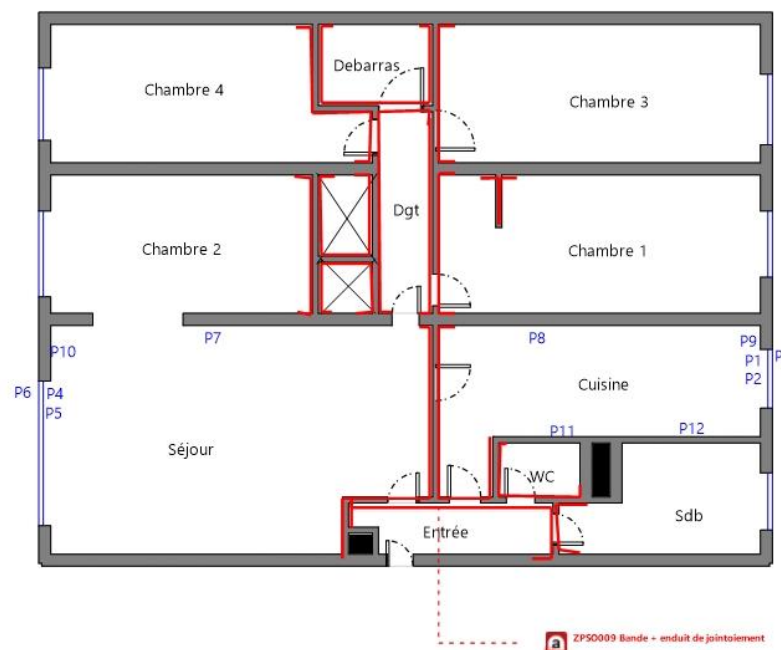
Murs et éléments

ZPSO	Niveau	Localisation	Zone	Description du prélèvement réalisé	Surface indicative
ZPSO009	4ème étage Porte 402	Entrée; Séjour; Cuisine; Sdb; WC; Debarras; Dgt; Chambre 1; Chambre 2; Chambre 4	Cloisons avec liaisons sur murs et plafonds	-	95m2
