Rapport de Repérage Amiante avant réalisation de travaux dans un immeuble bâti

Numéro de dossier : MA2112046511
Date d'intervention : 01/02/2022

25LAW0002
277 RUE LT MOISANT (BAT F)
RDC; Porte 002 (25LAW0002)
77190 DAMMARIE LES LYS

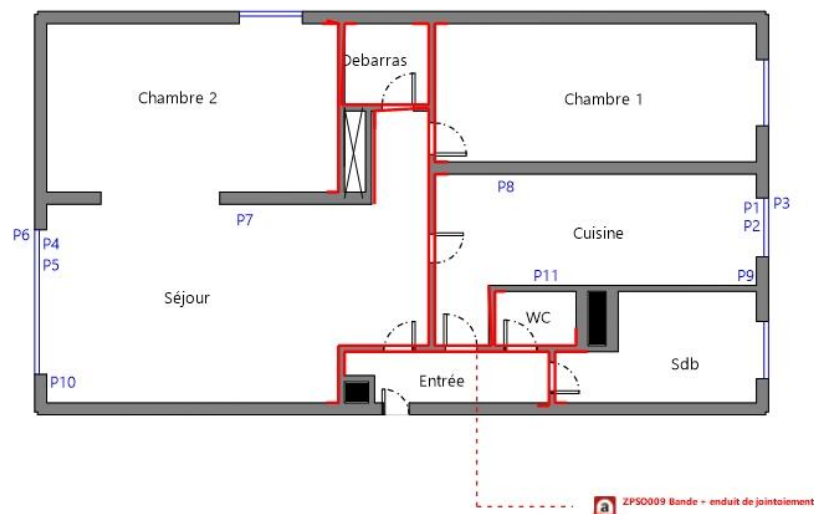
Murs et éléments

ZPSO	Niveau	Localisation	Zone	Description du prélèvement réalisé	Surface indicative
ZPSO009	RDC étage Porte 002	Entrée; Séjour; Cuisine; Sdb; WC; Debarras; Chambre 1; Chambre 2	Cloisons avec liaisons sur murs et plafonds	-	82m2
