Rapport de mission de repérage des matériaux et produits contenant de l'amiante avant réalisation de travaux

Norme NF X 46-020 V .2017

277 RUE DU LT MOISANT

RAPPORT N° :	25LAW0102	Laboratoire d'Analyses :	ITGA
Repérage réalisé le :	09/10/2019	Adresse laboratoire :	3 RUE ARMAND HERPIN LACROIX - CS 46537 35065 RENNES CEDEX
Accompagnateur :		Numéro d'accréditation :	1-5967
Par :	Lyes IZABACHENE	Organisme d'assurance professionnelle :	AXA France
N° certificat :	1378	Adresse assurance :	313 Terrasses de l'Arche 92727 NANTERRE CEDEX
Date d'obtention :	03/09/2015	N° de contrat d'assurance :	10158549604
Organisme certificateur	CEBTP ZAC La Clef Saint Pierre - 12 Avenue Gay Lussac - 78990 ELANCOURT	Date de validité :	31/12/2019

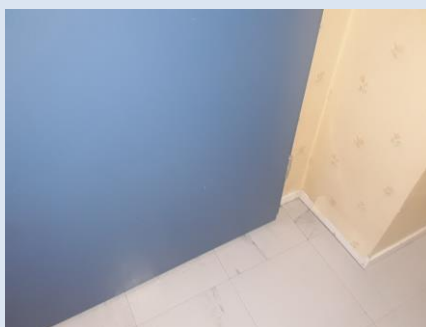
PRELEVEMENT : 25LAW0102P001			
NOM DU CLIENT	NUMERO DU DOSSIER		PIECE OU LOCAL
OPH77	25LAW0102 09/10/2019		Entrée (R+1)
ELEMENT	DESCRIPTIF DU LABORATOIRE	DATE DE PRELEVEMENT	NOM DE L'OPERATEUR
Enduit / Peinture béton	Enduit compact gris hétérogène	09/10/2019	IZABACHENE Lyes
LOCALISATION		RESULTAT	
Mur A		Fr1:Amiante non détecté

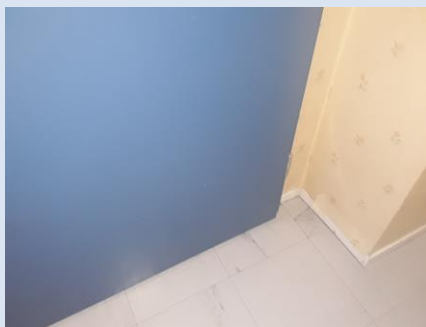
PRELEVEMENT : 25LAW0102P001			
NOM DU CLIENT	NUMERO DU DOSSIER		PIECE OU LOCAL
OPH77	25LAW0102 09/10/2019		Entrée (R+1)
ELEMENT	DESCRIPTIF DU LABORATOIRE	DATE DE PRELEVEMENT	NOM DE L'OPERATEUR
Enduit / Peinture béton	Peinture	09/10/2019	IZABACHENE Lyes
LOCALISATION		RESULTAT	
Mur A		Fr2:Amiante non détecté

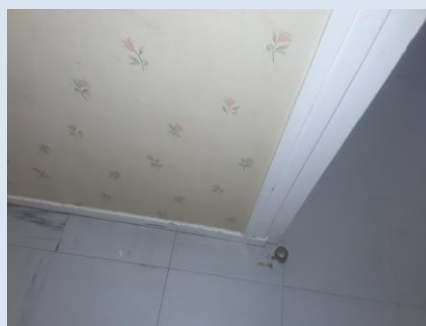
PRELEVEMENT : 25LAW0102P002			
NOM DU CLIENT	NUMERO DU DOSSIER	PIECE OU LOCAL	
OPH77	25LAW0102 09/10/2019	Entrée (R+1)	
ELEMENT	DESCRIPTIF DU LABORATOIRE	DATE DE PRELEVEMENT	NOM DE L'OPERATEUR
Enduit / Calicot	Enduit plâtreux blanc + carton non séparable + matériau plâtreux beige non séparable + papier non séparable + peintures multiples non séparable	09/10/2019	IZABACHENE Lyes
LOCALISATION		RESULTAT	
Mur D		Amiante détecté (Chrysotile)

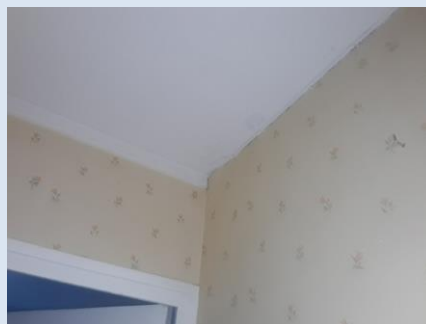
PRELEVEMENT : 25LAW0102P003			
NOM DU CLIENT	NUMERO DU DOSSIER	PIECE OU LOCAL	
OPH77	25LAW0102 09/10/2019	Entrée (R+1)	
ELEMENT	DESCRIPTIF DU LABORATOIRE	DATE DE PRELEVEMENT	NOM DE L'OPERATEUR
Enduit / Peinture béton	Enduit plâtreux blanc en vrac avec poussières + peintures multiples non séparable	09/10/2019	IZABACHENE Lyes
LOCALISATION		RESULTAT	
Plafond		Amiante non détecté

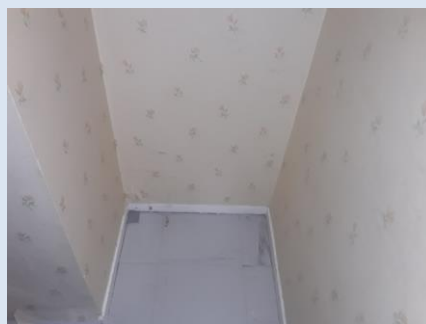
PRELEVEMENT : 25LAW0102P004			
NOM DU CLIENT	NUMERO DU DOSSIER		PIECE OU LOCAL
OPH77	25LAW0102 09/10/2019		Entrée (R+1)
ELEMENT	DESCRIPTIF DU LABORATOIRE	DATE DE PRELEVEMENT	NOM DE L'OPERATEUR
Dalle de sol	Revêtement cassant beige	09/10/2019	IZABACHENE Lyes
LOCALISATION		RESULTAT	
Sol		Fr1:Amiante non détecté

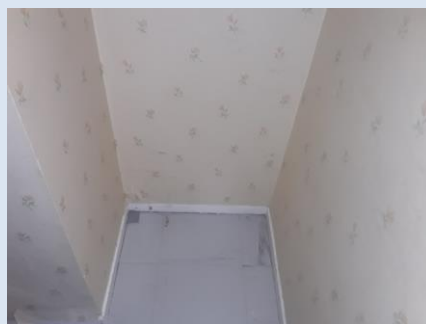
PRELEVEMENT : 25LAW0102P004			
NOM DU CLIENT	NUMERO DU DOSSIER		PIECE OU LOCAL
OPH77	25LAW0102 09/10/2019		Entrée (R+1)
ELEMENT	DESCRIPTIF DU LABORATOIRE	DATE DE PRELEVEMENT	NOM DE L'OPERATEUR
Dalle de sol	Colle polymère jaune non séparable + colle bitumineuse noire + ragréage gris en faible quantité non séparable	09/10/2019	IZABACHENE Lyes
LOCALISATION		RESULTAT	
Sol		Fr2:Amiante détecté (Chrysotile)

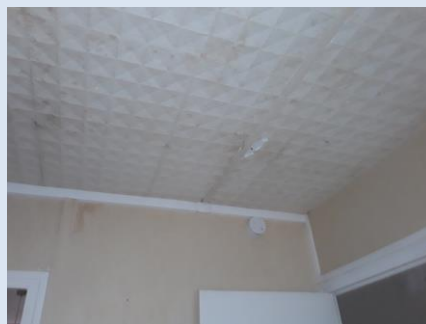
PRELEVEMENT : 25LAW0102P005			
NOM DU CLIENT	NUMERO DU DOSSIER	PIECE OU LOCAL	
OPH77	25LAW0102 09/10/2019	Séjour (R+1)	
ELEMENT	DESCRIPTIF DU LABORATOIRE	DATE DE PRELEVEMENT	NOM DE L'OPERATEUR
Dalle de polystyrènes	Polystyrène + colle polymère beige non séparable + peinture non séparable	09/10/2019	IZABACHENE Lyes
LOCALISATION		RESULTAT	
Plafond		Amiante non détecté

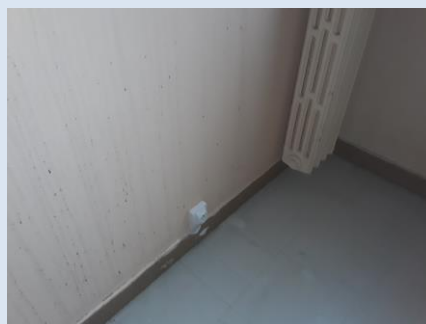
PRELEVEMENT : 25LAW0102P006			
NOM DU CLIENT	NUMERO DU DOSSIER	PIECE OU LOCAL	
OPH77	25LAW0102 09/10/2019	Cuisine (R+1)	
ELEMENT	DESCRIPTIF DU LABORATOIRE	DATE DE PRELEVEMENT	NOM DE L'OPERATEUR
Enduit / Peinture béton	Peintures multiples	09/10/2019	IZABACHENE Lyes
LOCALISATION		RESULTAT	
Mur B		Fr1:Amiante non détecté

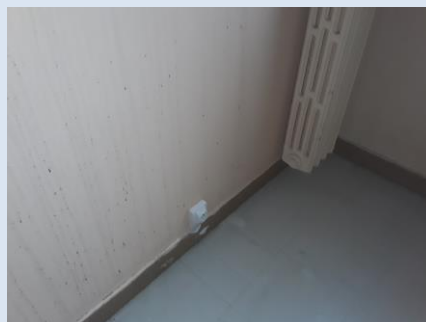
PRELEVEMENT : 25LAW0102P006			
NOM DU CLIENT	NUMERO DU DOSSIER		PIECE OU LOCAL
OPH77	25LAW0102 09/10/2019		Cuisine (R+1)
ELEMENT	DESCRIPTIF DU LABORATOIRE	DATE DE PRELEVEMENT	NOM DE L'OPERATEUR
Enduit / Peinture béton	Enduit plâtreux blanc	09/10/2019	IZABACHENE Lyes
LOCALISATION		RESULTAT	
Mur B		Fr2:Amiante non détecté

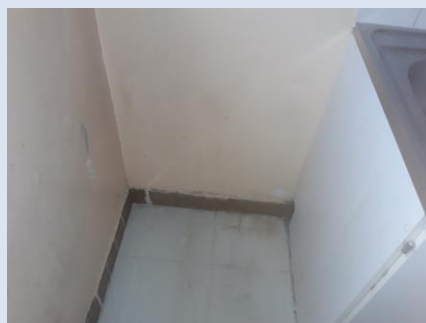
PRELEVEMENT : 25LAW0102P007			
NOM DU CLIENT	NUMERO DU DOSSIER		PIECE OU LOCAL
OPH77	25LAW0102 09/10/2019		Cuisine (R+1)
ELEMENT	DESCRIPTIF DU LABORATOIRE	DATE DE PRELEVEMENT	NOM DE L'OPERATEUR
Enduit / Peinture	Enduit plâtreux blanc en faible quantité non séparable + peintures multiples en vrac + matériau gris en faible quantité non séparable	09/10/2019	IZABACHENE Lyes
LOCALISATION		RESULTAT	
Mur D		Amiante non détecté

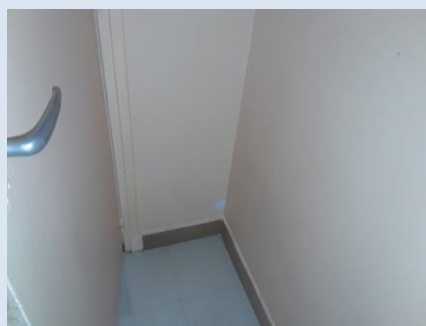
PRELEVEMENT : 25LAW0102P008			
NOM DU CLIENT	NUMERO DU DOSSIER	PIECE OU LOCAL	
OPH77	25LAW0102 09/10/2019	Cuisine (R+1)	
ELEMENT	DESCRIPTIF DU LABORATOIRE	DATE DE PRELEVEMENT	NOM DE L'OPERATEUR
Enduit / Calicot	Enduit plâtreux blanc en faible quantité non séparable + carton non séparable + matériau plâtreux beige non séparable + papier non séparable + peintures multiples	09/10/2019	IZABACHENE Lyes
LOCALISATION		RESULTAT	
Mur A		Amiante détecté (Chrysotile)

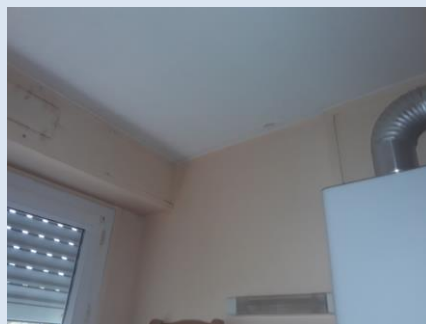
PRELEVEMENT : 25LAW0102P009			
NOM DU CLIENT	NUMERO DU DOSSIER	PIECE OU LOCAL	
OPH77	25LAW0102 09/10/2019	Cuisine (R+1)	
ELEMENT	DESCRIPTIF DU LABORATOIRE	DATE DE PRELEVEMENT	NOM DE L'OPERATEUR
Enduit / Peinture béton	Enduit plâtreux blanc en vrac + peintures multiples non séparable	09/10/2019	IZABACHENE Lyes
LOCALISATION		RESULTAT	
Plafond		Amiante non détecté

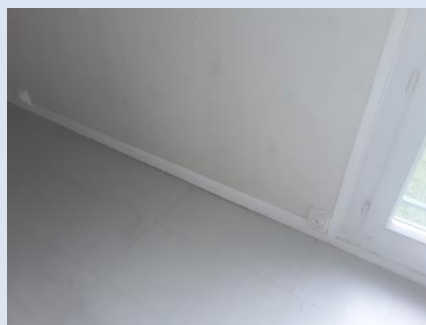
PRELEVEMENT : 25LAW0102P010			
NOM DU CLIENT	NUMERO DU DOSSIER	PIECE OU LOCAL	
OPH77	25LAW0102 09/10/2019	Chambre 1 (R+1)	
ELEMENT	DESCRIPTIF DU LABORATOIRE	DATE DE PRELEVEMENT	NOM DE L'OPERATEUR
Isolant	Matériau mousse blanche + colle polymère beige non séparable + papier non séparable + peinture en faible quantité non séparable	09/10/2019	IZABACHENE Lyes
LOCALISATION		RESULTAT	
Mur C		Fr1:Amiante non détecté	
EMPLACEMENT

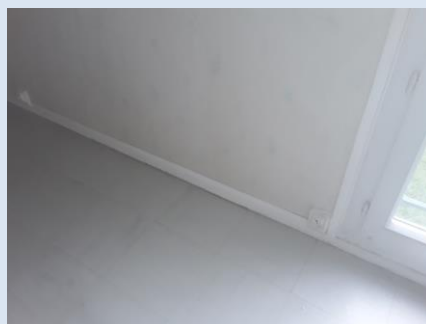
PRELEVEMENT : 25LAW0102P010			
NOM DU CLIENT	NUMERO DU DOSSIER	PIECE OU LOCAL	
OPH77	25LAW0102 09/10/2019	Chambre 1 (R+1)	
ELEMENT	DESCRIPTIF DU LABORATOIRE	DATE DE PRELEVEMENT	NOM DE L'OPERATEUR
Isolant	Matériau blanc en vrac	09/10/2019	IZABACHENE Lyes
LOCALISATION		RESULTAT	
Mur C		Fr2:Amiante non détecté	
EMPLACEMENT
