Rapport de Repérage Amiante avant réalisation de travaux dans un immeuble bâti

Numéro de dossier : MA2112046551
Date d'intervention : 01/02/2022

25LAW0202
277 RUE LT MOISANT (BAT F)
Etage 2; Porte 202 (25LAW0202)
77190 DAMMARIE LES LYS

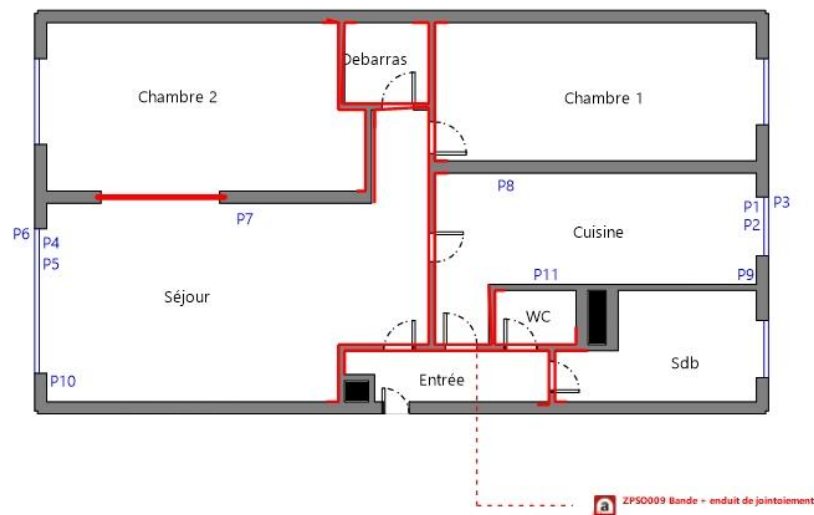
Murs et éléments

ZPSO	Niveau	Localisation	Zone	Description du prélèvement réalisé	Surface indicative
ZPSO009	2ème étage Porte 202	Entrée; Séjour; Cuisine; Sdb; WC; Debarras; Chambre 1; Chambre 2	Cloisons avec liaisons sur murs et plafonds	-	82m2
