Rapport de Repérage Amiante avant réalisation de travaux dans un immeuble bâti

Numéro de dossier : MA2112046519
Date d'intervention : 01/02/2022

25LAW0302
277 RUE LT MOISANT (BAT F)
Etage 3; Porte 302 (25LAW0302)
77190 DAMMARIÉ LES LYS

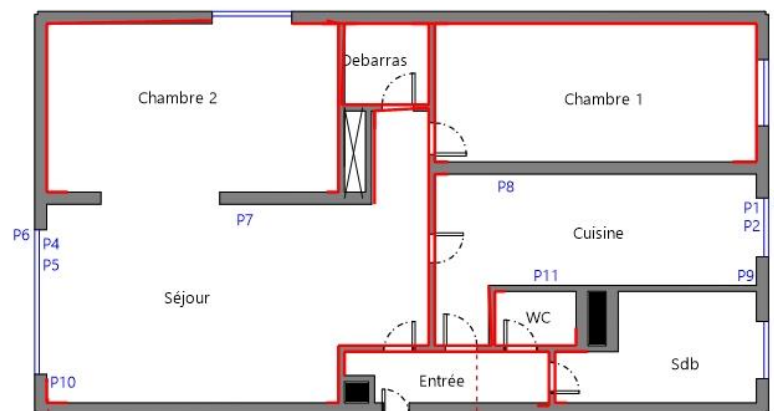
Murs et éléments

- ZP50009 Bande - enduit de jointoiement
- ZP50010 Couche1: Bandes calicot - Couche2: Enduit de jointoiement des plaques de plâtre
