# Rapport de Repérage Amiante avant réalisation de travaux dans un immeuble bâti

Numéro de dossier : MA2112047434  
Date d'intervention : 19/01/2022

25LAX0301  
210 RUE DU MOULIN (BAT G  
Etage 3; Porte 301 (25LAX0301)  
77190 DAMMARIE LES LYS

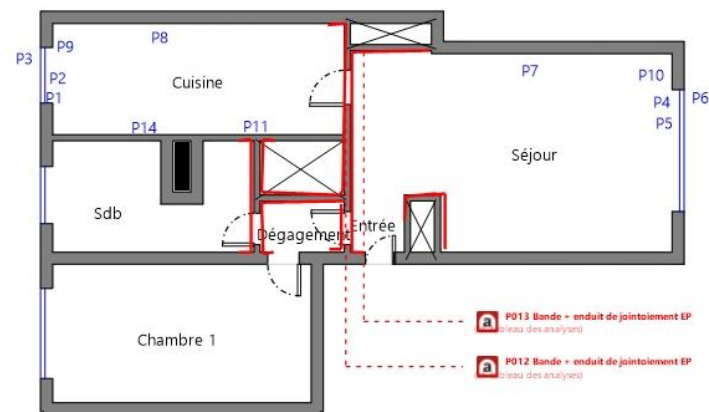
Murs et éléments

| ZPSO | Niveau | Localisation | Zone | Description du prélèvement réalisé | Surface indicative |
|---|---|---|---|---|---|
| ZPSO007 | 3ème étage Porte 301 | Entrée; Séjour; Cuisine; Dégagement; Sdb; Chambre 1 | Cloisons avec liaisons sur murs et plafonds | <b>Analyse : P012</b><br>- Phase 2 Matériau de type peinture (blanc) ; matériau de type maillage de fibres et liant (blanc) ; matériau de type système d'enduit peinture (beige) ; matériau souple fibreux de type papier, carton (marron) (Présence d'amiante)<br>- Phase 3 Matériau souple fibreux de type papier, carton (marron) (Absence d'amiante)<br><b>Analyse : P013</b><br>- Phase 2 Matériau de type peinture (blanc) ; matériau de type maillage de fibres et liant (blanc) ; matériau de type peinture (blanc) ; matériau semi-dur de type enduit (beige) ; matériau semi-dur de type enduit (blanc) ; matériau souple fibreux de type papier, carton (marron) ; matériau semi-dur de type plâtre (blanc) (Présence d'amiante) | 42m² |
